Capitolo XVIII
Perizia tecnica Blasi ed altri. Quesiti a chiarimento - 30.10.90.

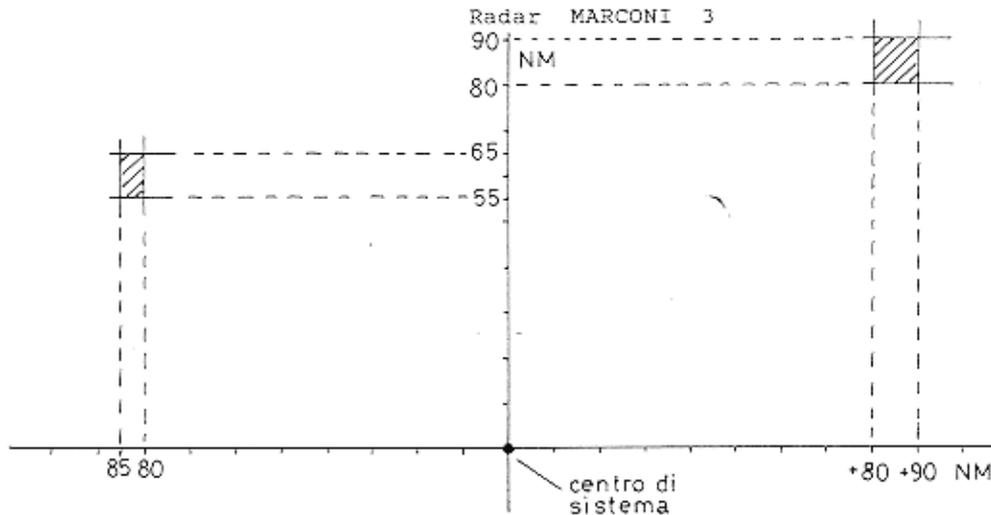
ESEMPI DI FALSI PLOTS CORRELABILI

Plots nella zona compresa tra + 80 : + 90 NM Est
e
+ 80 : + 90 NM Nord

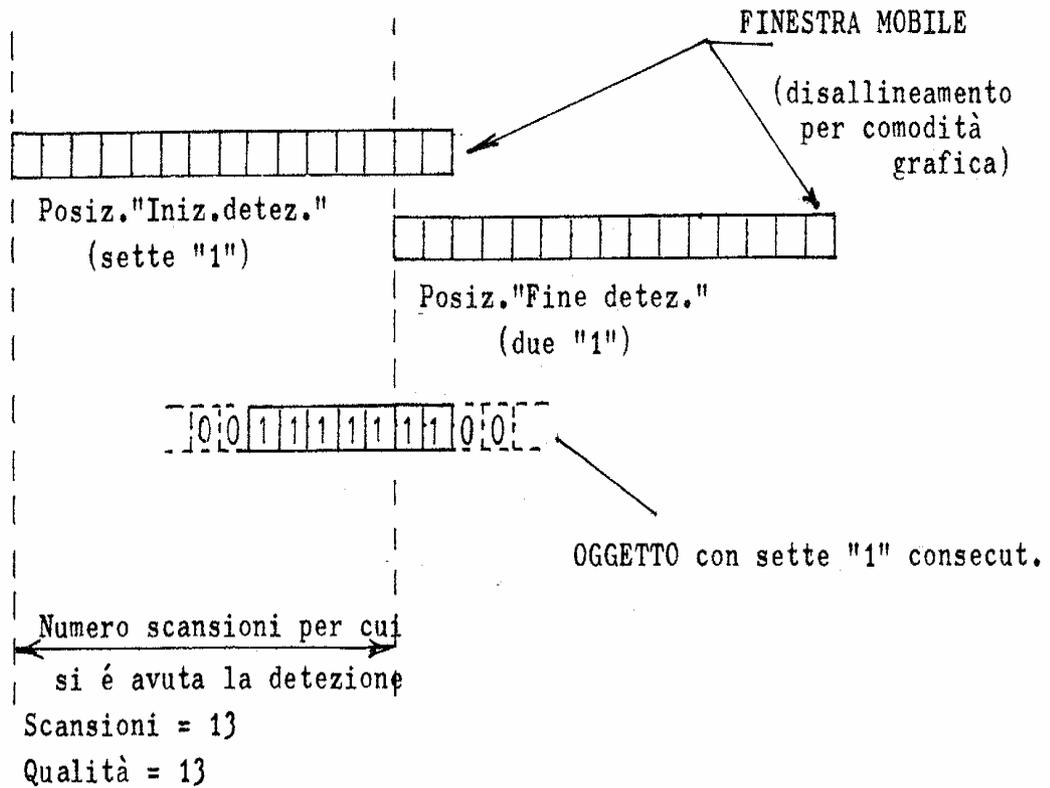
Fig. 1
 Esempio di qualità 13 con 7 "1" consecutivi

In ogni caso si vuole rimarcare il fatto che la qualità, in tutti i casi diversi dal rumore termico, è un parametro pochissimo discriminante ed inoltre che il fenomeno del mascheramento ha quasi sempre influenza sul fenomeno dello spiazzamento angolare dell’oggetto più lontano dal radar, mentre ha pochissima influenza, il più delle volte nulla, sul parametro qualità.

Nota : Inizio detezone : minimo sette "1" su 15
 Fine detezone : minimo due "1" su 15

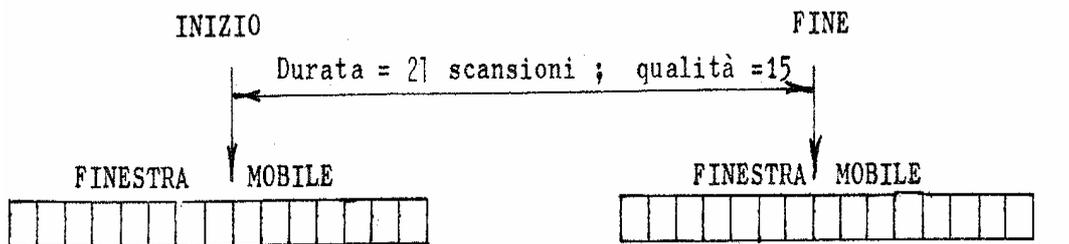
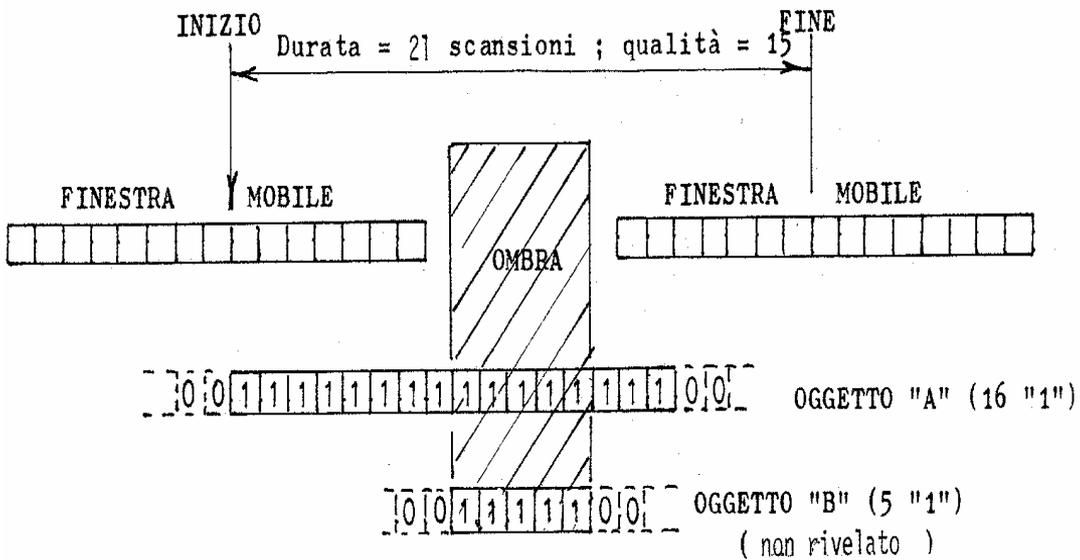
Fig. 2
Effetto del mascheramento

001111111111111100 OGGETTO "A" (16 "1")

Caso a) OGGETTO ISOLATO

Caso b) OGGETTO CON MASCHERAMENTO

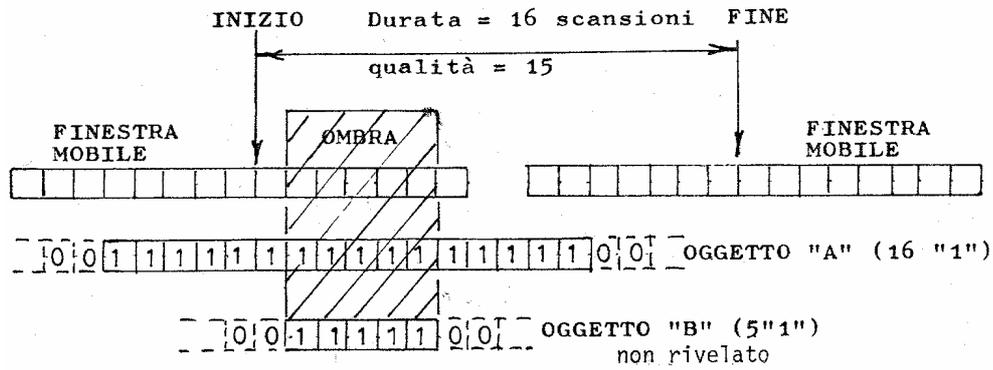
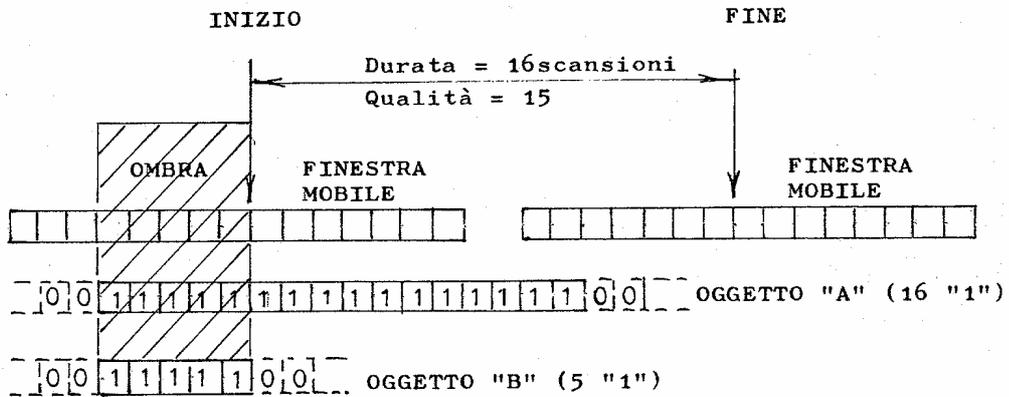
FIG. 3

Caso a)

Caso b)
