**Capitolo XCIV**  
**Perizia radaristica: note aggiuntive Dalle Mese ed altri**  
**22.12.97.**

In data 22 dicembre 97, all'approssimarsi della scadenza del termine dell'istruzione, i periti radaristi depositano il documento "Note aggiuntive alla perizia radaristica".

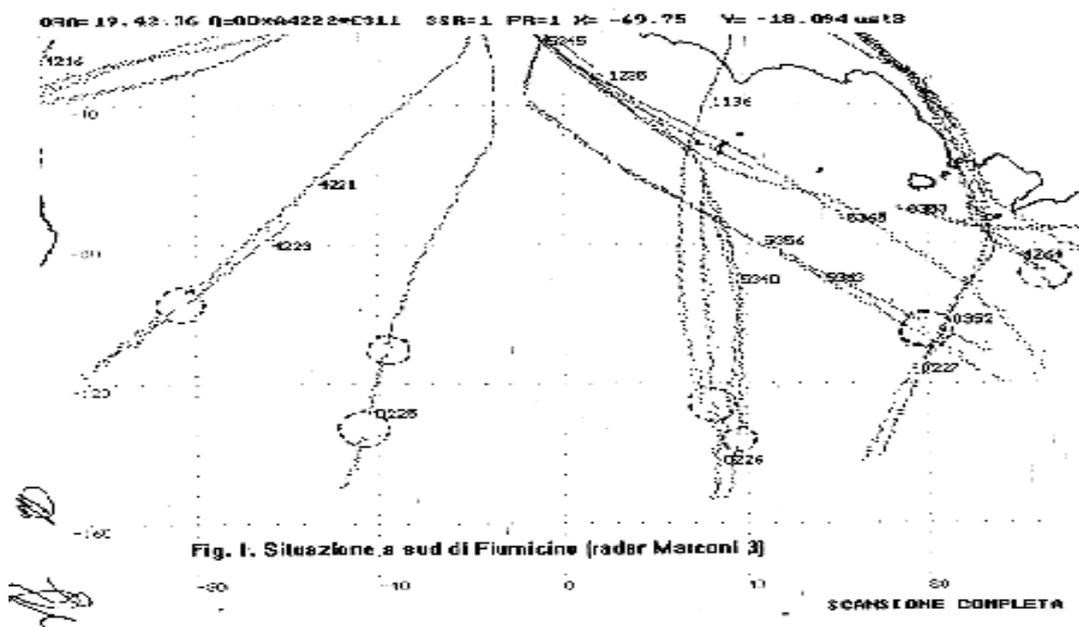
In Fig.1 è riportata la situazione vista dal radar Marconi, estrattore 3, a sud di Fiumicino sul mar Tirreno, con riferimento alle sole risposte secondarie.

1. Le tracce esaminate nel Tirreno a sud di Fiumicino presentano interferenze sulla risposta del radar secondario.
2. Tali interferenze si manifestano per il radar Marconi a distanze comprese tra 125 e 130 miglia e fra 135 e 140 miglia circa.
3. Le tracce di aerei che percorrono la stessa rotta del DC9 sono tre; di queste due, in orari antecedenti l'incidente, presentano interferenze a distanze molto prossime a quella del DC9 al momento dell'incidente stesso, mentre la terza, in orario posteriore all'incidente, presenta interferenze ad

una distanza leggermente superiore a quella del DC9. Tali interferenze sono registrate dal radar Marconi ed in un caso dal radar Selenia.

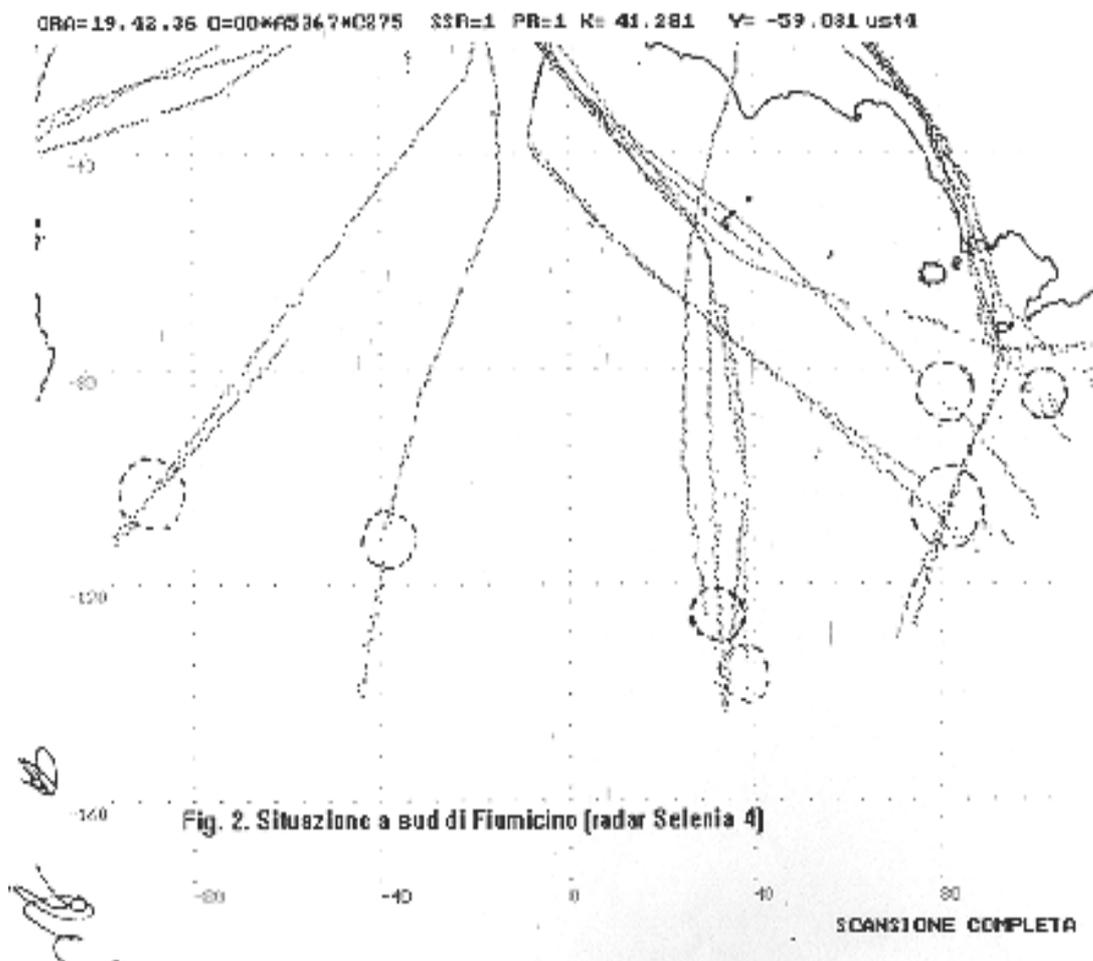
In Fig.2 è riportata la situazione vista dal radar Selenia, estrattore 4, a sud di Fiumicino sul mar Tirreno, con riferimento alle sole risposte secondarie.

4. Il radar Selenia in alcuni casi conferma le registrazioni del radar Marconi ed in altri casi o dà registrazioni regolari o dà interferenze dello stesso tipo a distanze diverse.

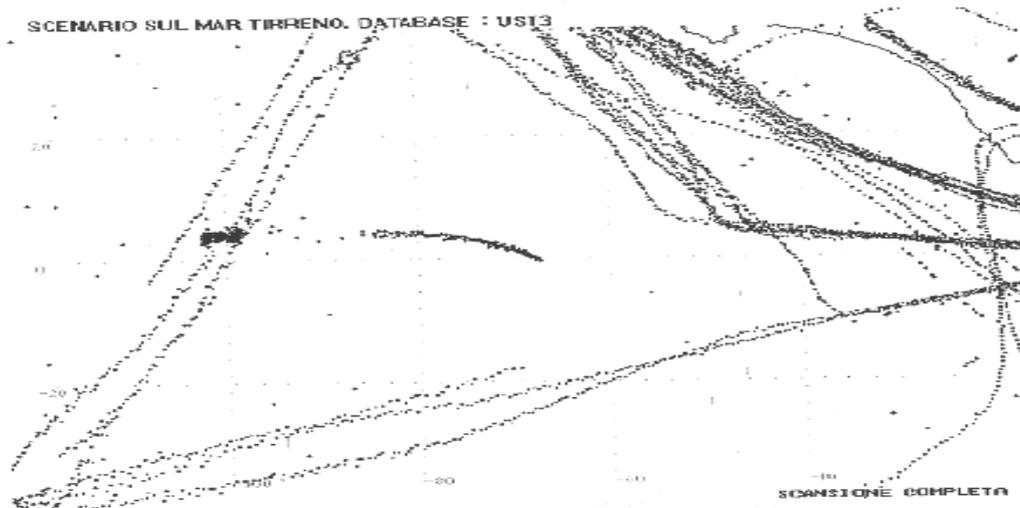
Fig. 3

Per maggiore chiarezza di esposizione, in Fig.3 è riportato lo scenario in questione come visto dal radar Marconi (estrattore 3), mentre in Fig.4 è riportato lo stesso scenario visto dal radar Selenia (estrattore 4).

- All’inizio è quasi fermo con una successiva deriva verso Ovest, dall’inizio della registrazione fino a circa le ore 18.51;
- Intorno alle ore 18.51 circa inizia un movimento verso Est, che successivamente devia verso Sud Est, fino alle ore 19.14.39 (radar Marconi) e alle ore 19.18.18 (radar Selenia) dopo di che non viene più registrato;
- Viene rivelato dai due radar con un solo plot per giro d’antenna;
- Sia la prima parte “quasi ferma” che la seconda in movimento appaiono molto disperse in azimuth ed in distanza;
- Un calcolo della velocità media effettuato utilizzando le registrazioni dei due radar indica che il fenomeno in questione si è mosso nella seconda fase ad una velocità media di circa 150-160 km/ora.

L'insieme di rivelazioni da radar primario riassunte nelle Figg.3 e 4 si presenta come clutter atmosferico.
