Capitolo CIII
Note di conclusione Casarosa - Held.
08.04.99.

“La perizia tecnica (PT) relativa alle cause dell'incidente occorso il 27 giugno 80 al velivolo DC9 I-Tigi della Compagnia Itavia, fu depositata il 23 luglio 94 e, come noto, mise in evidenza un non completo accordo fra gli undici membri del collegio peritale (CP) sulle possibili cause dell'incidente stesso. Infatti, nove di essi ritennero che l'unica causa possibile dell'incidente fosse da considerarsi l'esplosione di un ordigno all'interno della toilette del velivolo. Due membri del CP, il prof.ing Carlo Casarosa ed il prof. dott. Manfred Held, nel seguito indicati come PCH, non concordarono con questa conclusione e, a chiarimento del loro pensiero, aggiunsero alla PT una Nota, conosciuta come “Nota Aggiuntiva”, nella quale, pur riconoscendo che l'ipotesi “esplosione interna” potesse essere tecnicamente sostenibile, ritennero che essa non potesse essere considerata l'unica possibile a causa di non trascurabili elementi di dubbio che su di essa gravavano.

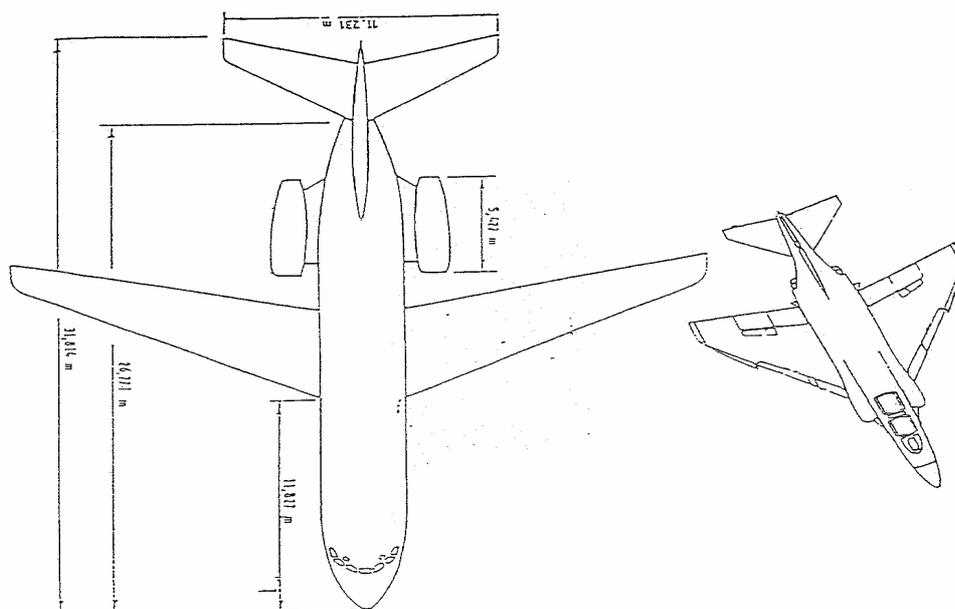
Nella PT si è ipotizzato che il velivolo interferente potesse provenire dai settori di poppa del DC9, con velocità non sostanzialmente diversa da quella del DC9 stesso, come schematicamente indicato in Fig.1 (Fig.IX-71 di PT).

Fig. 1 Schema della condizione di quasi collisione

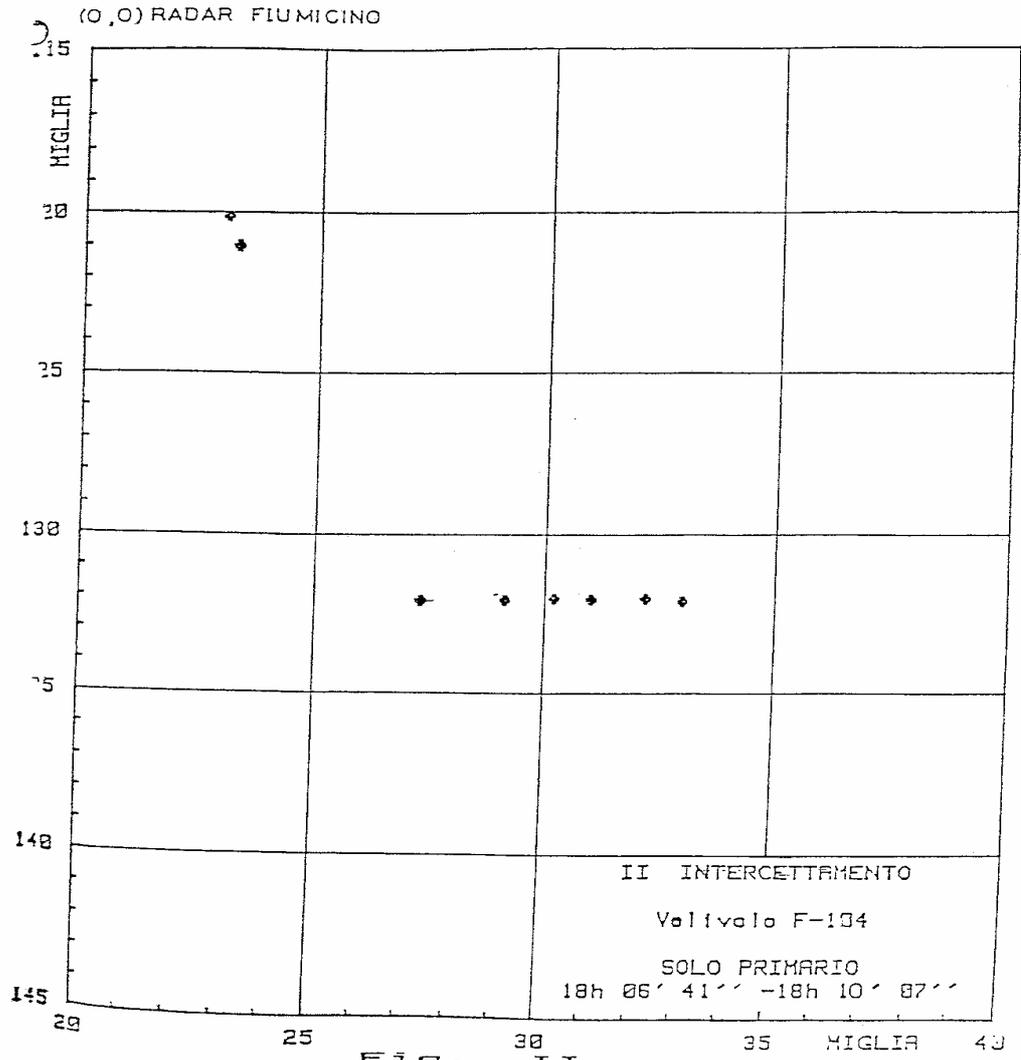
Fig. II
 Prove di simulazione
 (II° intercettazione)

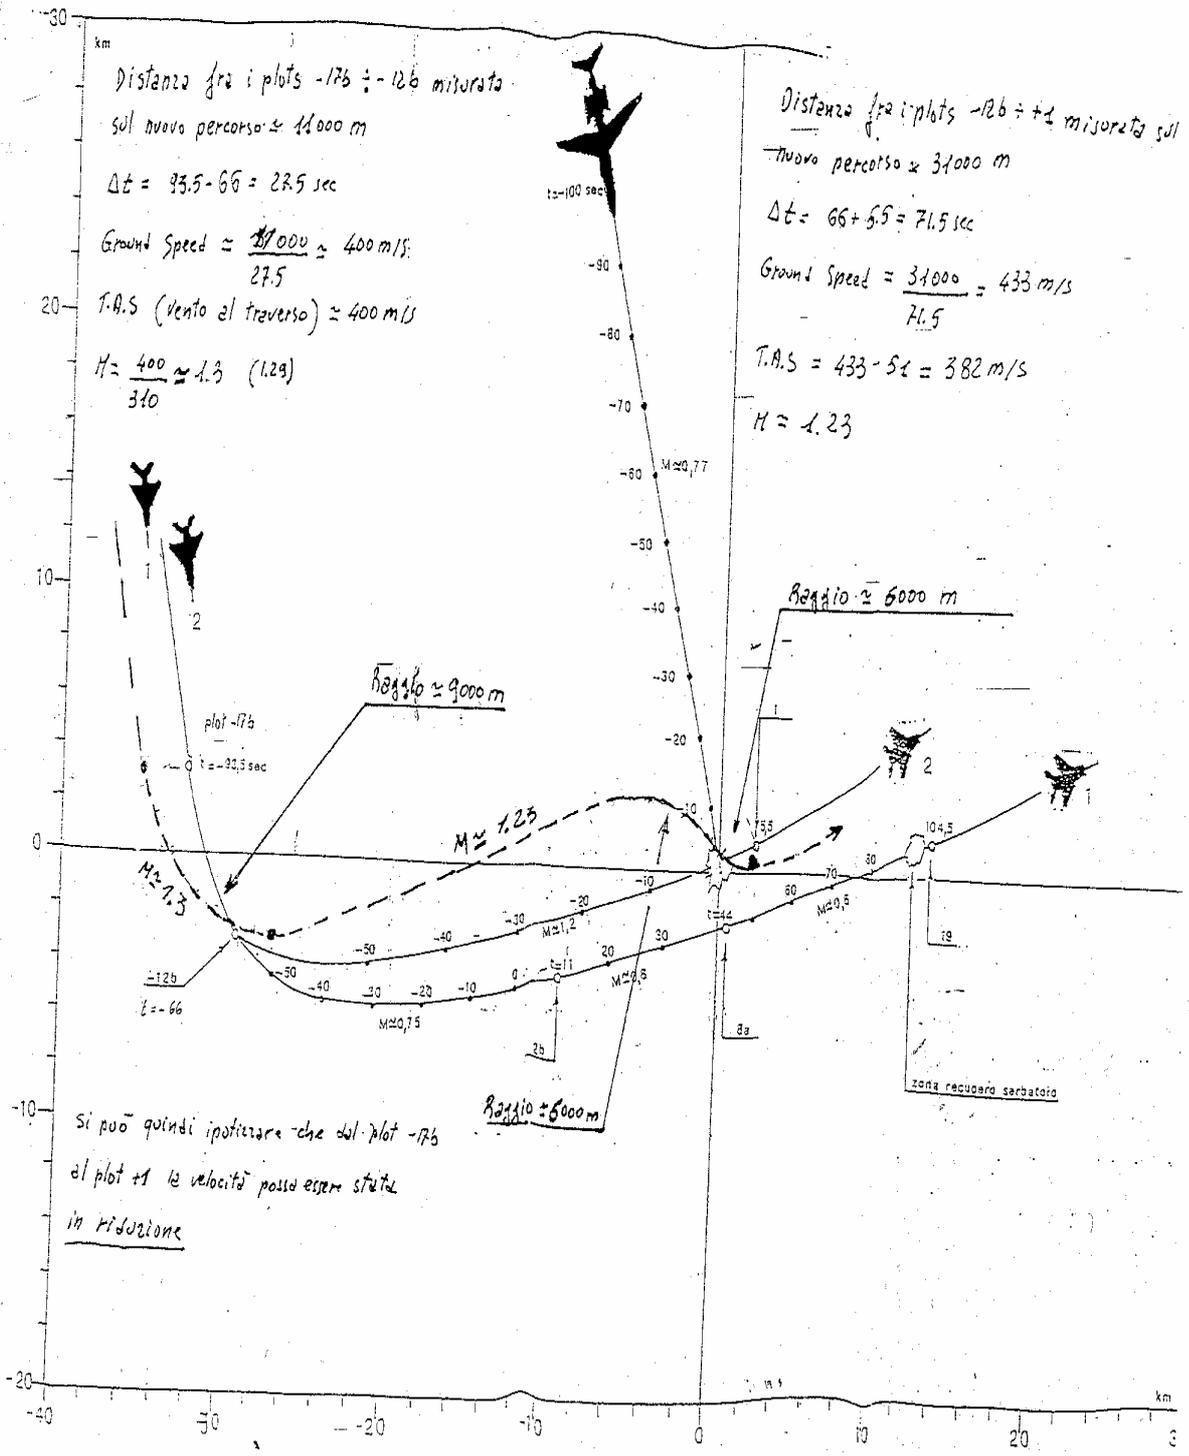
Si può quindi ipotizzare che dal plot -17b al plot +1 la velocità possa essere stata in riduzione

Fig. IV
Schema delle possibili traiettorie percorse dai velivoli 1 e 2

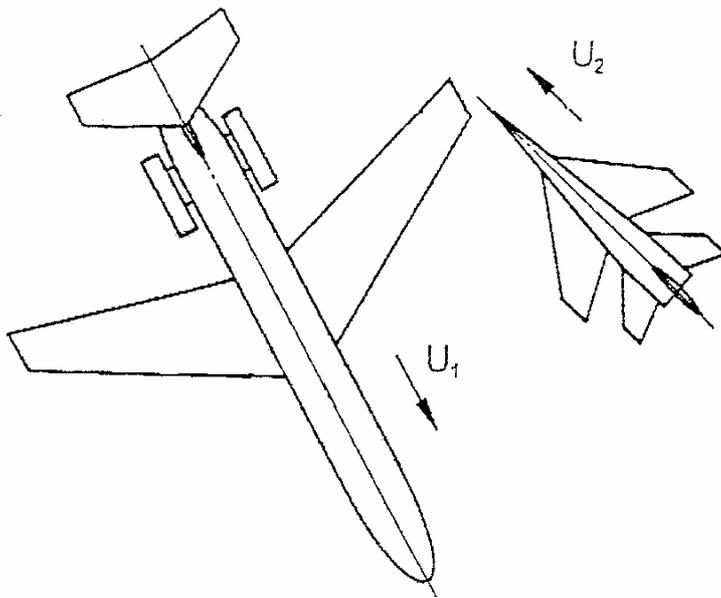
Figure 1: Near air collision of two aircraft

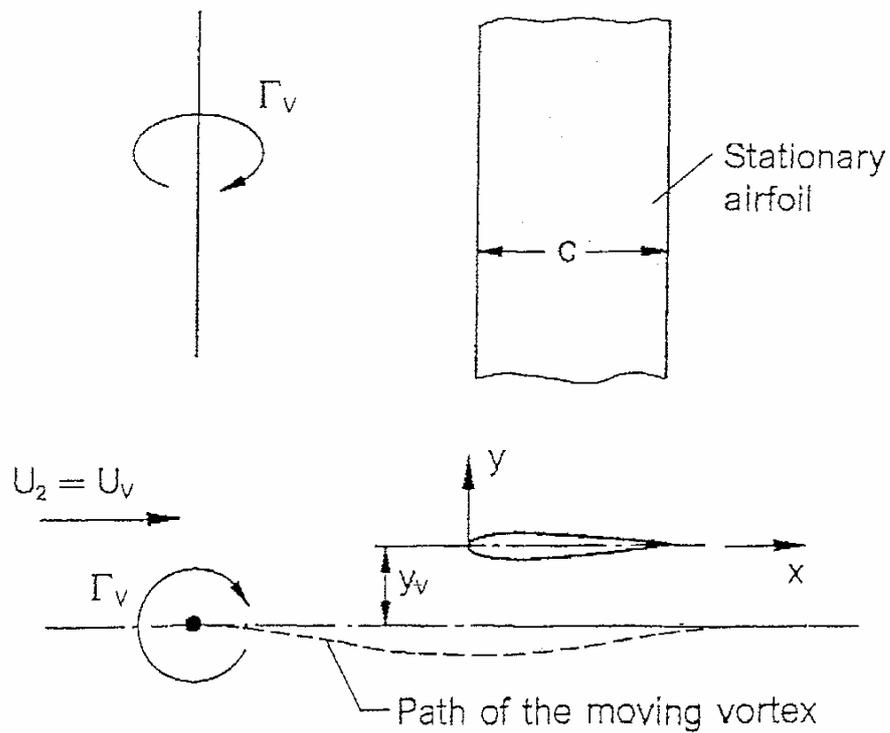
Figure 2: Airfoil-vortex interaction (D2 doc. Prof. Forstner)

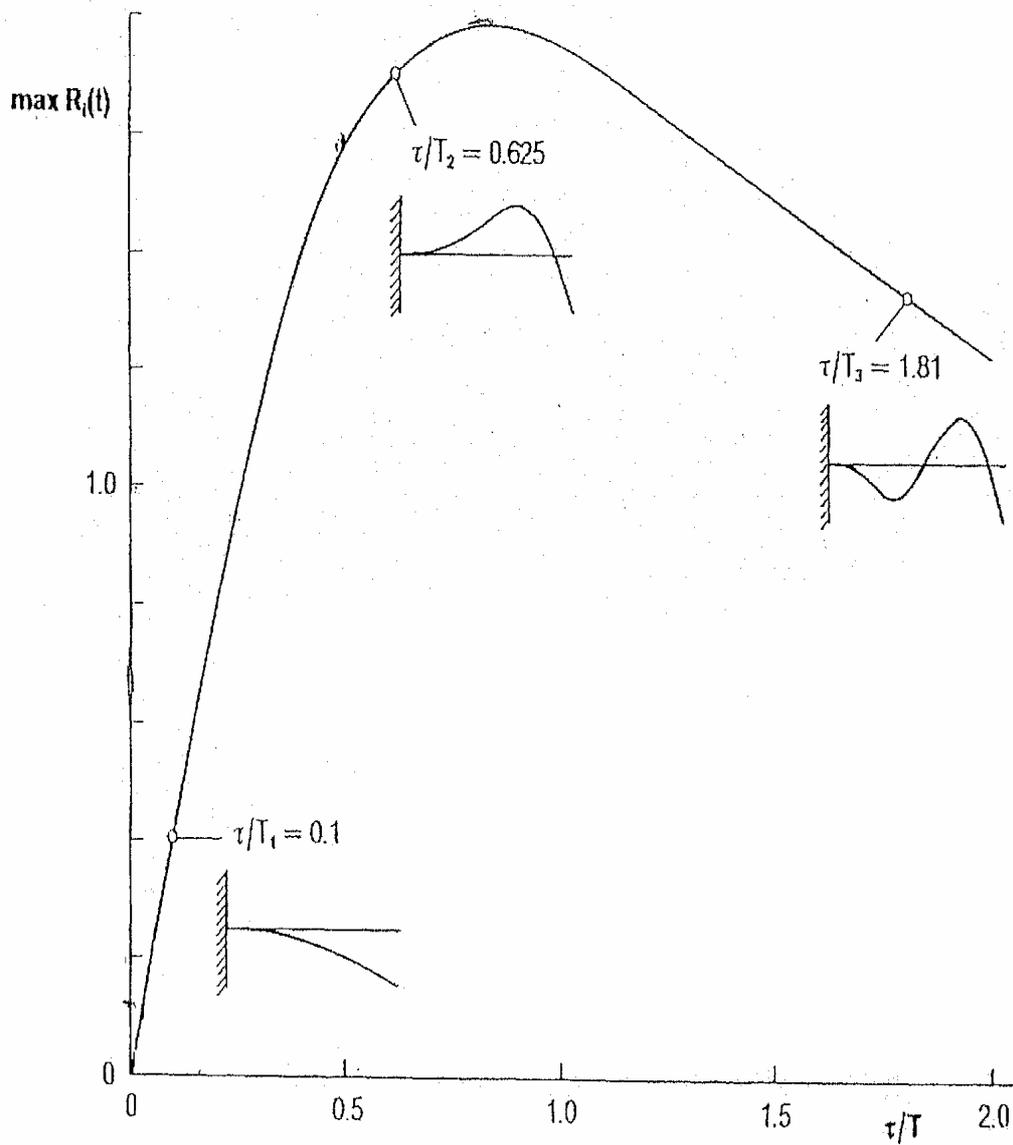
Figure 6: Maximax response resulting from a half-cycle sine single pulse
