Capitolo I
L'ipotesi del cedimento strutturale.

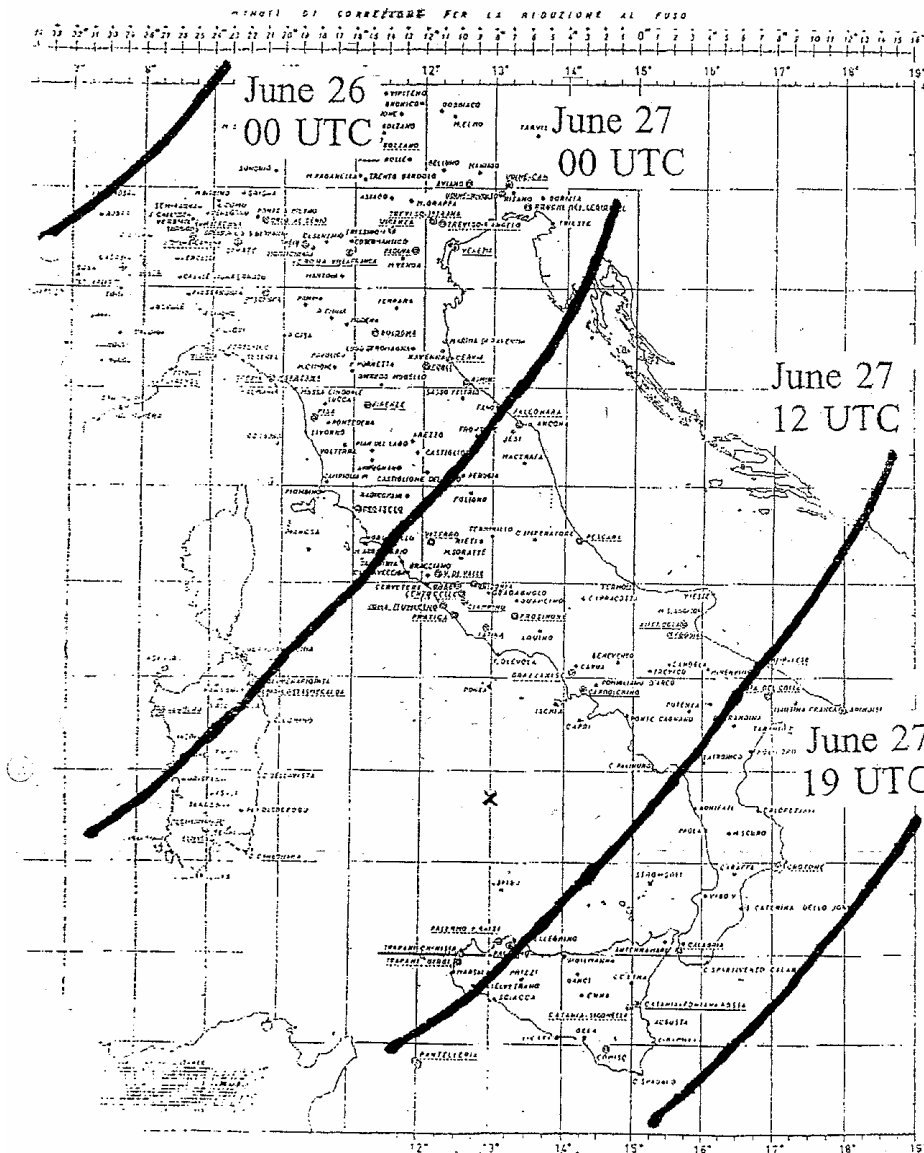
Fig. IX-30
Spostamento del fronte freddo sull'Italia

Anche nel giorno dell'incidente al velivolo I-Tigi sull'Italia esisteva un fronte freddo in movimento alla velocità di circa 40km/h secondo quanto indicato nello schema di Fig.IX-30. Dallo schema di Fig.IX-31 risulta che lungo il fronte freddo (linea curva) vi era probabilità di severa turbolenza, con formazioni di nubi alle quote indicate.

Tuttavia, come rilevabile dalla prima delle predette figure, al momento dell'incidente il fronte freddo, e quindi la zona di turbolenza, aveva già da tempo abbandonato le coste meridionali dell'Italia lasciando condizioni meteorologiche instabili, caratterizzate da forti venti in quota.

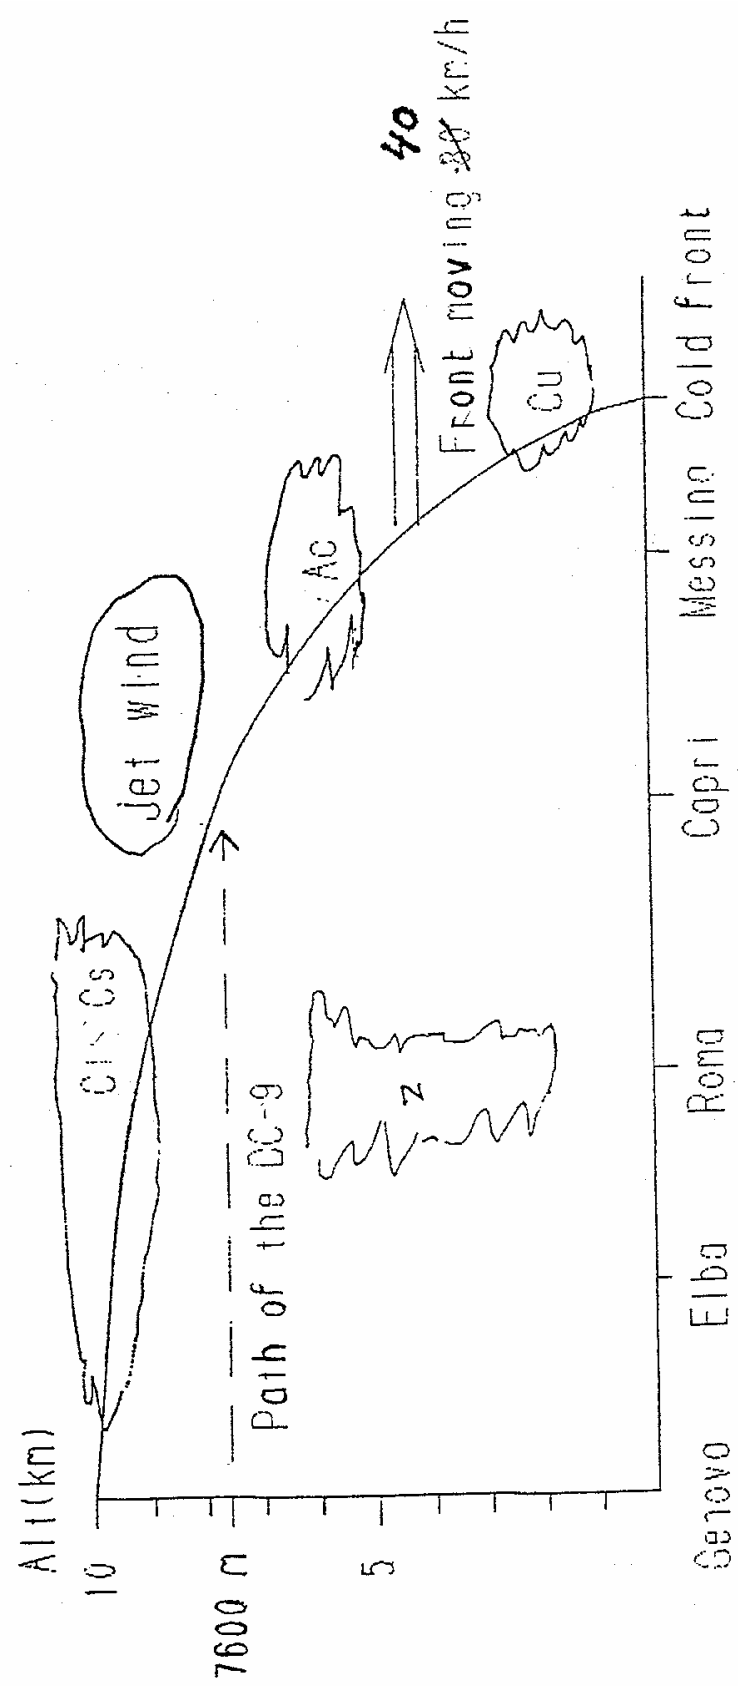
Fig. IX-31

Schema nuvoloso al seguito del fronte freddo
