Capitolo IV
L'ipotesi di abbattimento per missile.

1. Premessa.

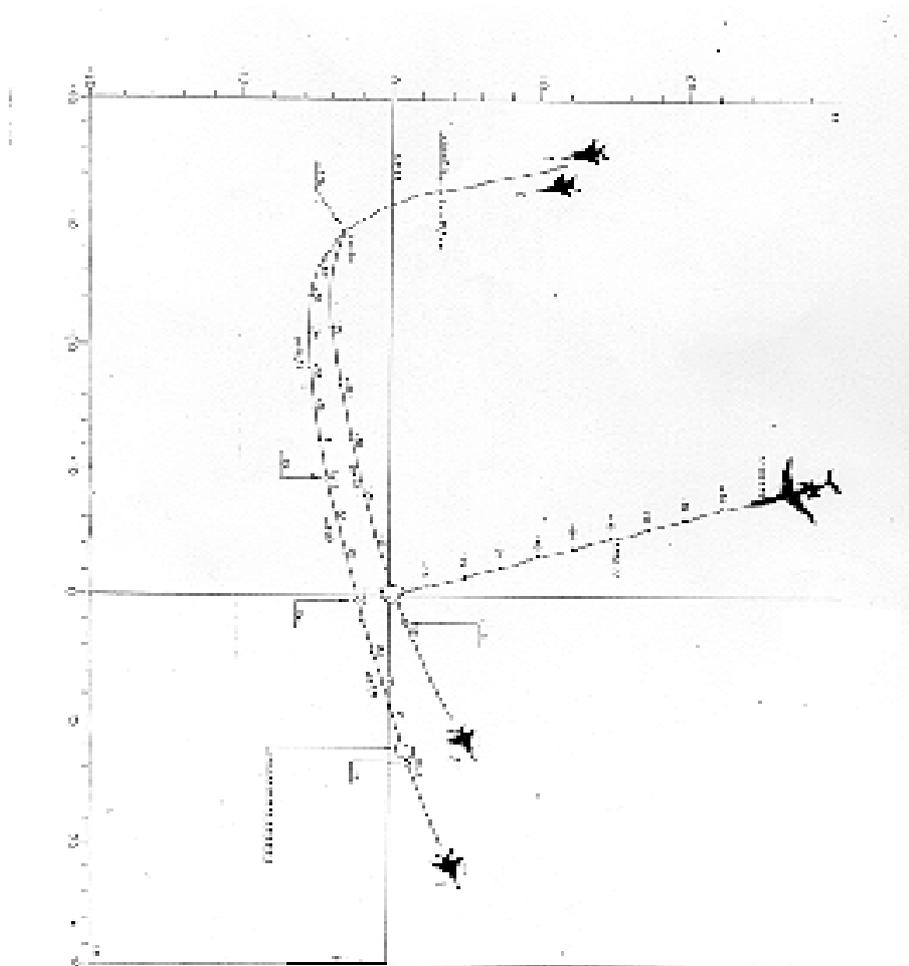
Schema delle possibili traiettorie percorse dai velivoli 1 e 2

In questo caso, dal confronto delle traiettorie 1 e 2 di Fig.VIII-10 con la traiettoria del DC9, si può ragionevolmente ipotizzare che i velivoli intercettori fossero armati con missili a guida SA. Infatti, nel caso di missili a guida IR, si è in precedenza osservato come la tecnica di attacco sia quasi esclusivamente dai settori di coda.

Queste considerazioni fanno ritenere che l'ipotesi di lancio da parte del velivolo 2 sia da escludere, con ragionevole certezza, qualunque sia il tipo di traiettoria ipotizzabile.

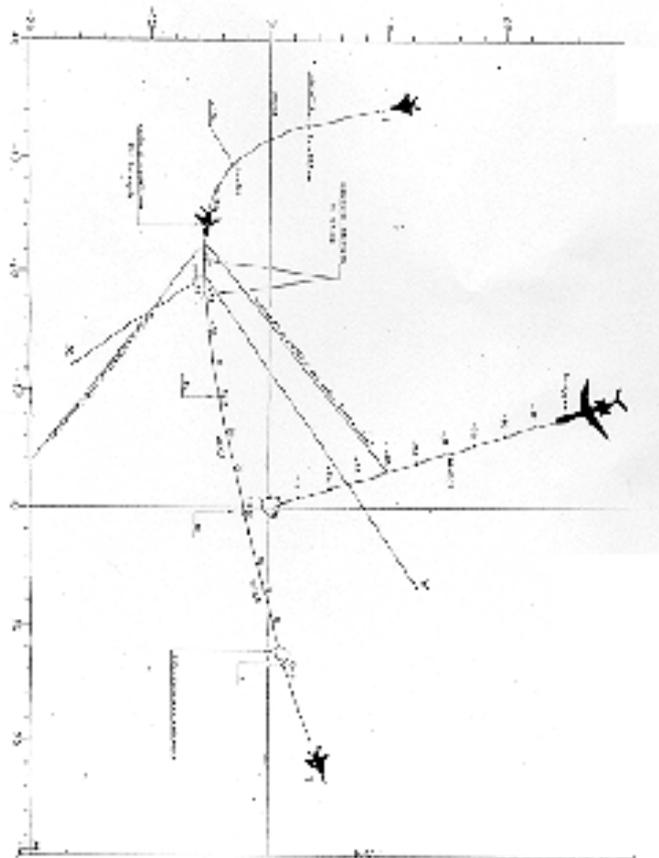
Fig.IX-16a
Tesi di attacco diretto contro il DC9
- Schema di scenario -

I risultati delle simulazioni, prendendo come riferimento le caratteristiche di un tipico missile a guida SA operante nel 1980, sono riportate nelle Fig.re IX-16b), 16c) e 16d), nella ipotesi che il lancio sia avvenuto circa $t=-26$ sec.

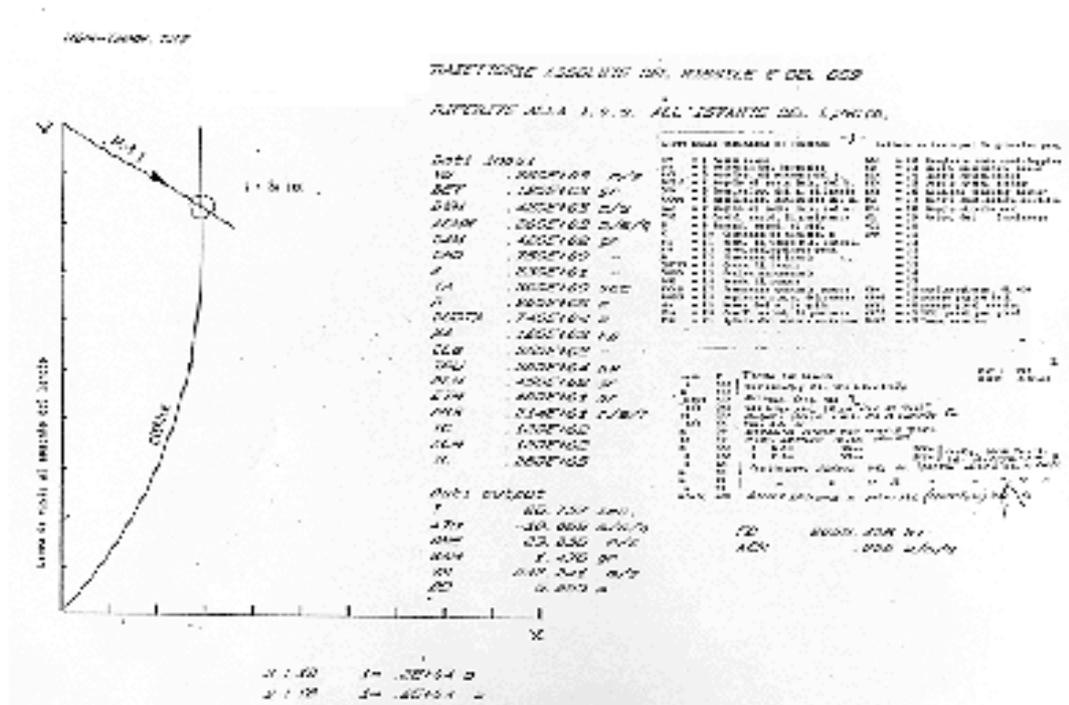
Fig. IX-16b
 Simulazione del volo del missile riferito al sistema di assi X - Y

Nella Fig.IX-16b) sono riportate le traiettorie del missile e del bersaglio riferite ad un sistema di coordinate, schematizzato nella precedente Fig.IX-16a), nel quale l'asse Y è preso coincidente con la linea di vista missile-bersaglio al momento del lancio e l'asse X in direzione normale ad esso. In essa si può osservare come la traiettoria del missile intersechi la traiettoria del bersaglio dopo circa 26sec di volo e, quindi, per $t=0$.

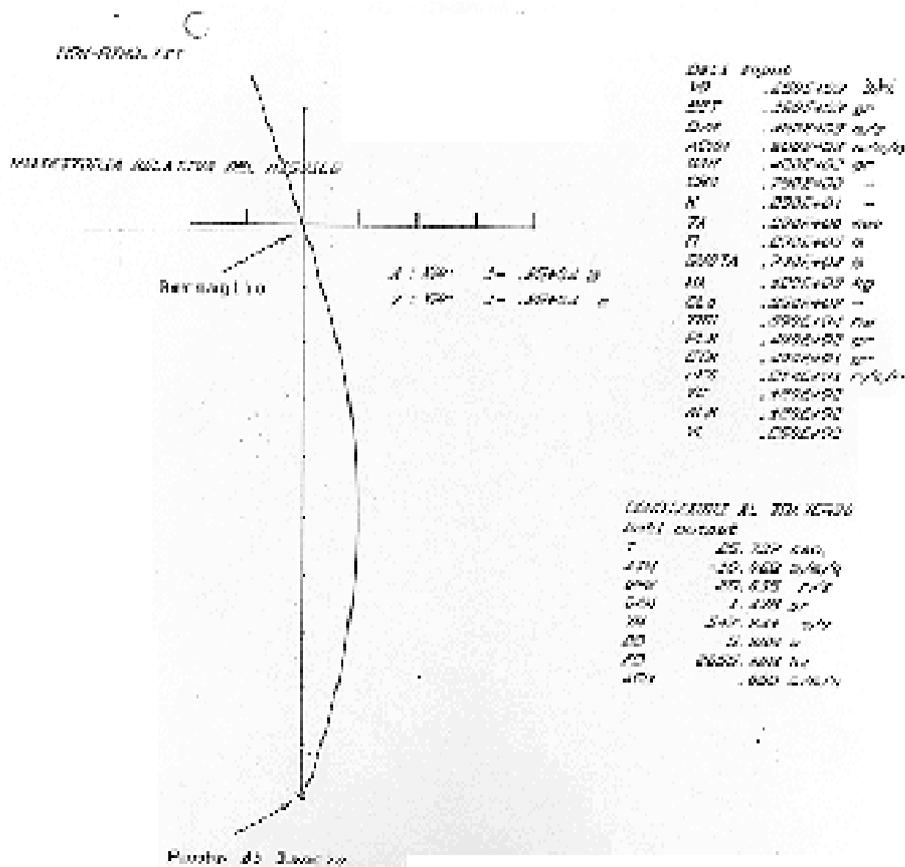
Fig.IX-16c
 Simulazione del moto relativo missile-bersaglio

Nella Fig.IX-16c) è invece riportata la traiettoria relativa del missile rispetto al bersaglio e, nella Fig.IX-16c), un ingrandimento della medesima nell'intorno del bersaglio stesso.

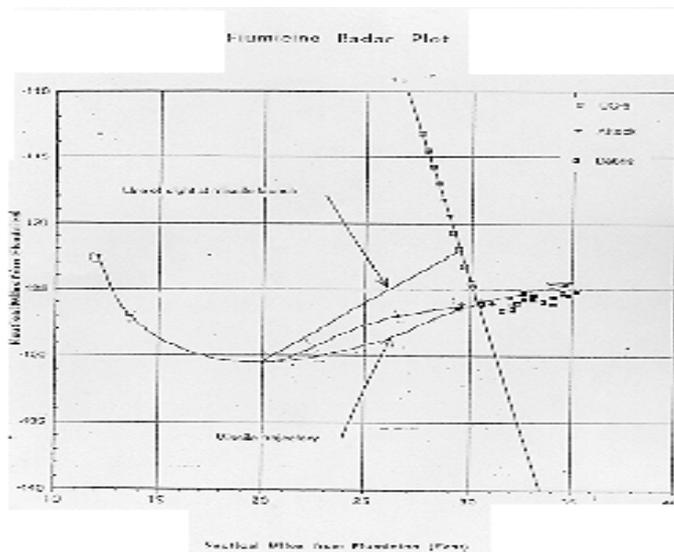
Fig.IX-18: Schema di scenario di attacco contro il DC9 secondo l'ipotesi del dott.Sewell

Successivamente Sewell consegnava al CP lo schema della traiettoria di attacco riportata nella Fig.IX-18 e lo schema delle modalità d'impatto dei missili, riportata nella Fig.IX-19, ai quali egli si era riferito per formulare il suo parere.

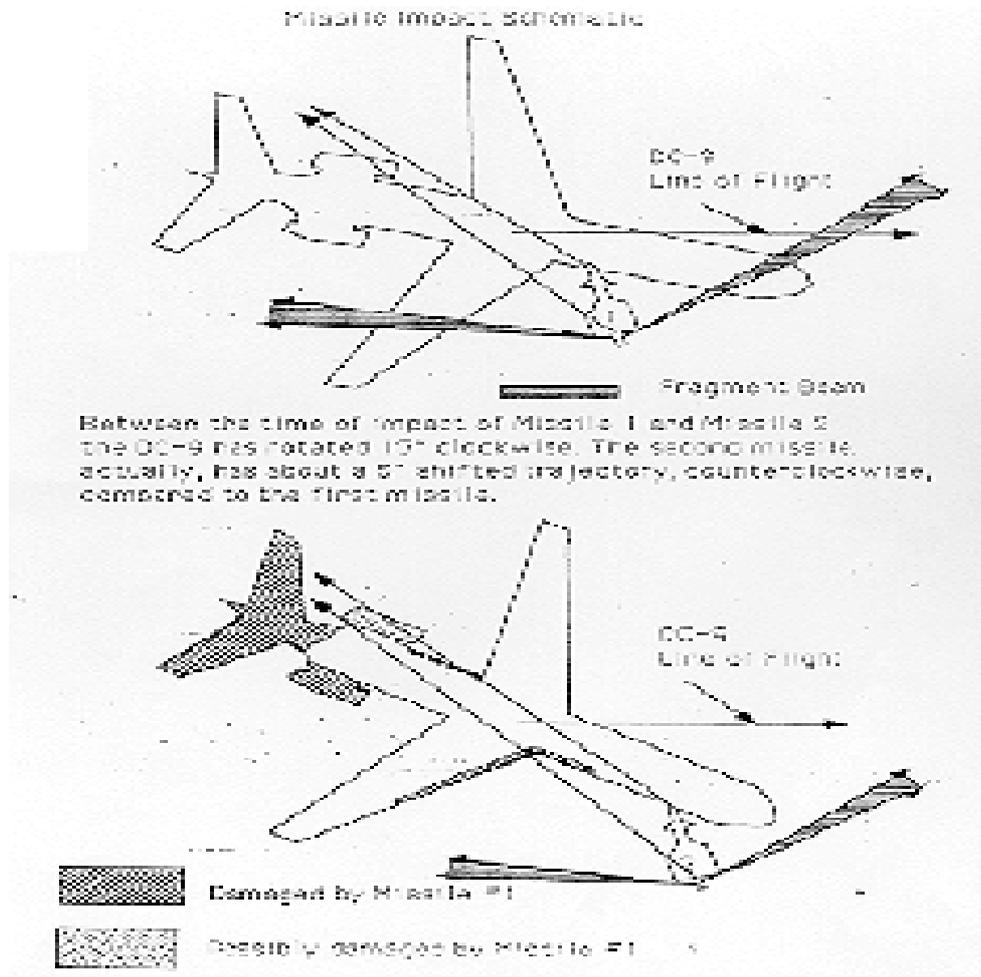
Fig.IX-19

Gli schemi contenuti nella Fig.IX-19, come riportavano i periti Misiti, servono a meglio specificare come i due missili ipotizzati potessero

aver impattato contro il velivolo e come l'esplosione delle teste di guerra potesse non aver lasciato traccia visibili sulla struttura del velivolo stesso.

Schema di impatto dei missili secondo l'ipotesi del dott.Sewell

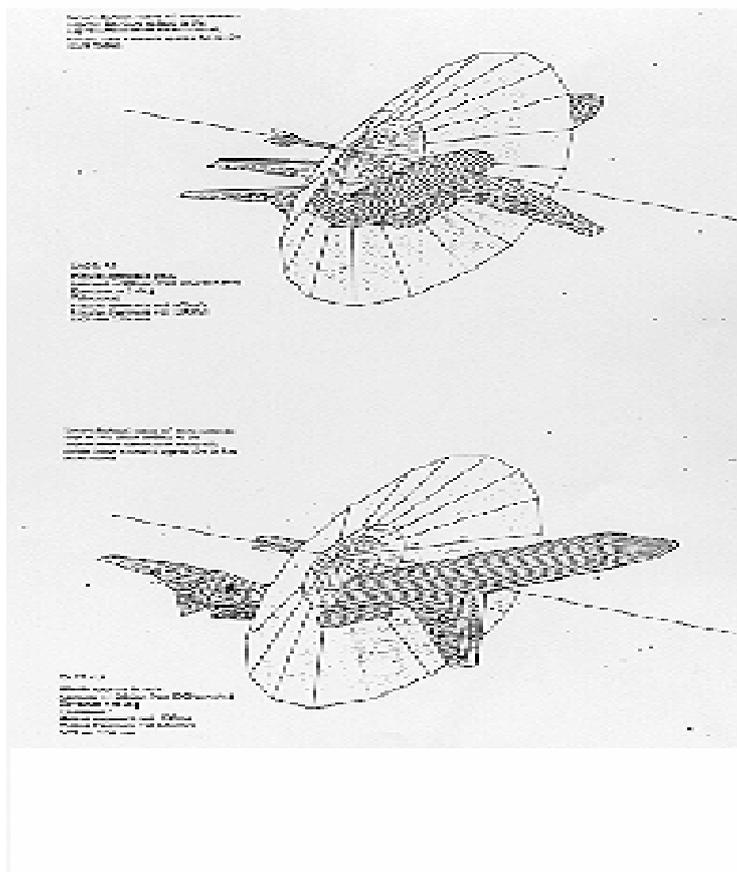
Fig. IX-23
Possibili zone di impatto di schegge

A tale scopo, attraverso opportuno programma di calcolo, i periti avevano determinato una tipica forma di cono letale di schegge per un missile operante a circa $M=2$, con velocità delle schegge dell'ordine di 1200m/s, e ne era stata determinata l'intersezione con la parte posteriore del DC9 per varie posizioni ed angolature del missile rispetto al DC9 stesso. I risultati di questa analisi venivano riportati negli schemi di Fig.IX-23.

I casi considerati erano relativi all'ipotesi di missile in avvicinamento su rotta di 300 rispetto al DC9 con detonazione della testa a diversi valori di distanza e su rotta variabile fino a 180°, con detonazione a distanza costante.
