TITOLO 2
Le perizie.

Capitolo II

Perizia tecnico scientifica Dalle Mese - Casarosa - Held.

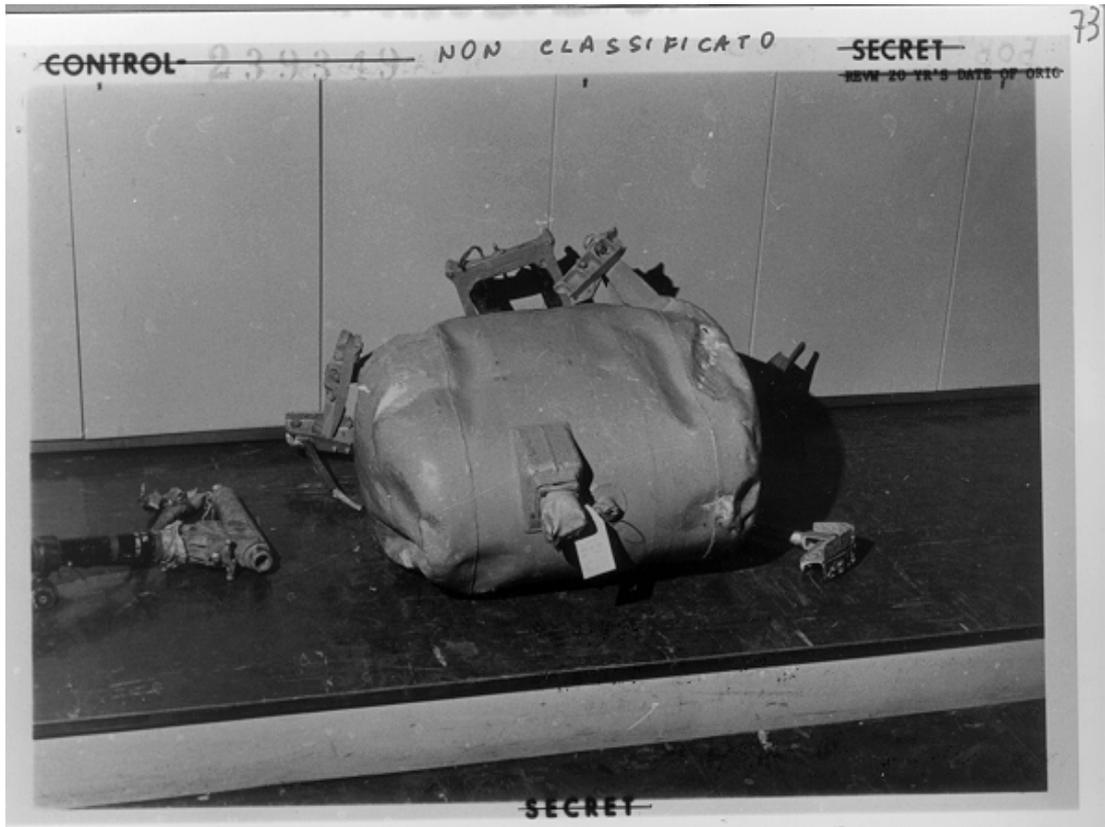
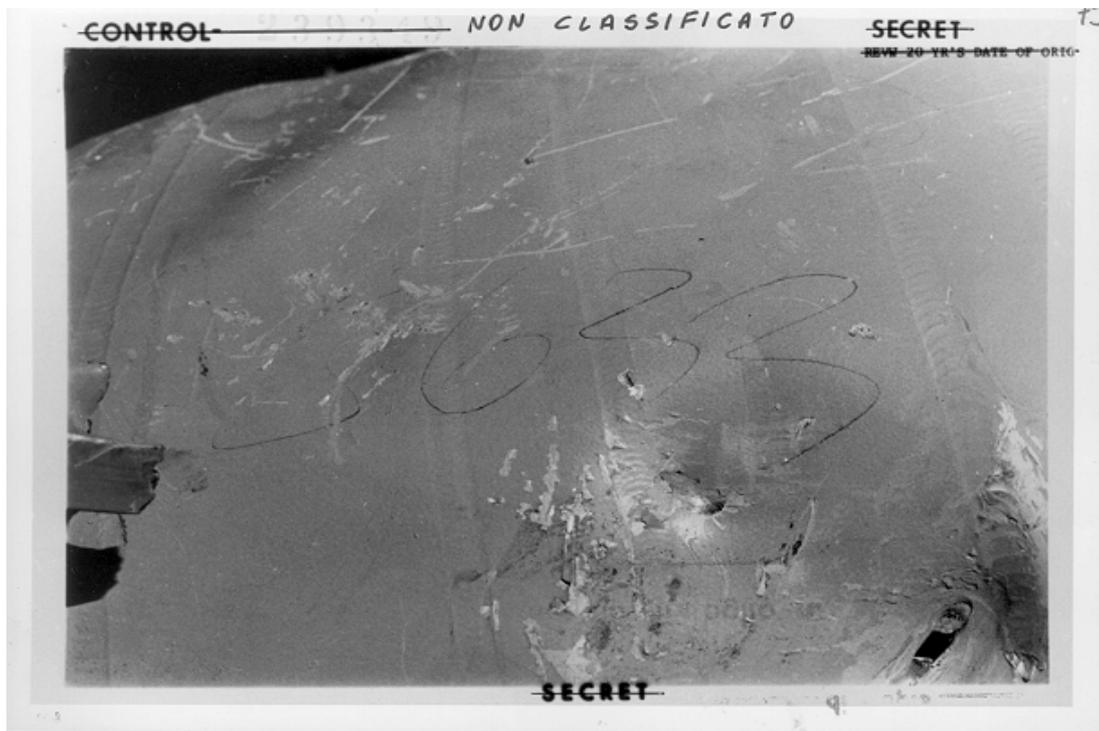
Quindi, al riguardo dei danni sul reperto di cui alle predette fotografie 73-75, si deve sottolineare che quel reperto aveva già attirato l'attenzione degli Americani. In esso si nota chiaramente un foro passante ed improntature come da schegge. Ma quel reperto attrasse anche l'attenzione del prof.Held che in un resoconto datato 18 maggio 92 sulla sua missione a Pratica di Mare dell'8 e 9 precedenti al riguardo delle fotografie provenienti dagli Stati Uniti, così si esprimeva "Esaminando le fotografie ... solo una di queste è stata interessante per me. Sulla foto 75 è stata ripresa evidentemente una perforazione trasversale; a sinistra di questa perforazione sono visibili in superficie delle tracce dell'impatto di schegge secondarie. Non essendo stata indicata nessuna scala, è impossibile valutare la grandezza del foro. Un risultato come questo è tipico per le perforazioni delle paratie sulla seconda lastra di mira".

Il reperto che è riprodotto dalle fotografie 73-75 della numerazione

statunitense, riportate come s'è detto, in fig.V-6 della perizia è un componente interno del velivolo, identificato da tecnici di Dresda in un contenitore di benzina, necessario per l'avviamento di motori di vecchio tipo. Di tale reperto non s'è trovata più traccia.

Su di esso, a completamento di quanto già scritto da Held, il collegio afferma che un effetto come quello visibile nella foto è tipico delle perforazioni da proiettili ad alta velocità che colpiscono due lastre affiancate come indicato nella figura sopra riportata. Il foro principale è quello prodotto dal proiettile che attraverso le due lastre, mentre i fori o le improntature circostanti sono dovuti all'impatto dei frammenti secondari, prodotti dall'attraversamento della prima lastra da parte del proiettile.
