Capitolo CIII
Note di conclusione Casarosa - Held.
08.04.99.

“La perizia tecnica (PT) relativa alle cause dell'incidente occorso il 27 giugno 80 al velivolo DC9 I-Tigi della Compagnia Itavia, fu depositata il 23 luglio 94 e, come noto, mise in evidenza un non completo accordo fra gli undici membri del collegio peritale (CP) sulle possibili cause dell'incidente stesso. Infatti, nove di essi ritennero che l'unica causa possibile dell'incidente fosse da considerarsi l'esplosione di un ordigno all'interno della toilette del velivolo. Due membri del CP, il prof.ing Carlo Casarosa ed il prof. dott. Manfred Held, nel seguito indicati come PCH, non concordarono con questa conclusione e, a chiarimento del loro pensiero, aggiunsero alla PT una Nota, conosciuta come “Nota Aggiuntiva”, nella quale, pur riconoscendo che l'ipotesi “esplosione interna” potesse essere tecnicamente sostenibile, ritennero che essa non potesse essere considerata l'unica possibile a causa di non trascurabili elementi di dubbio che su di essa gravavano.

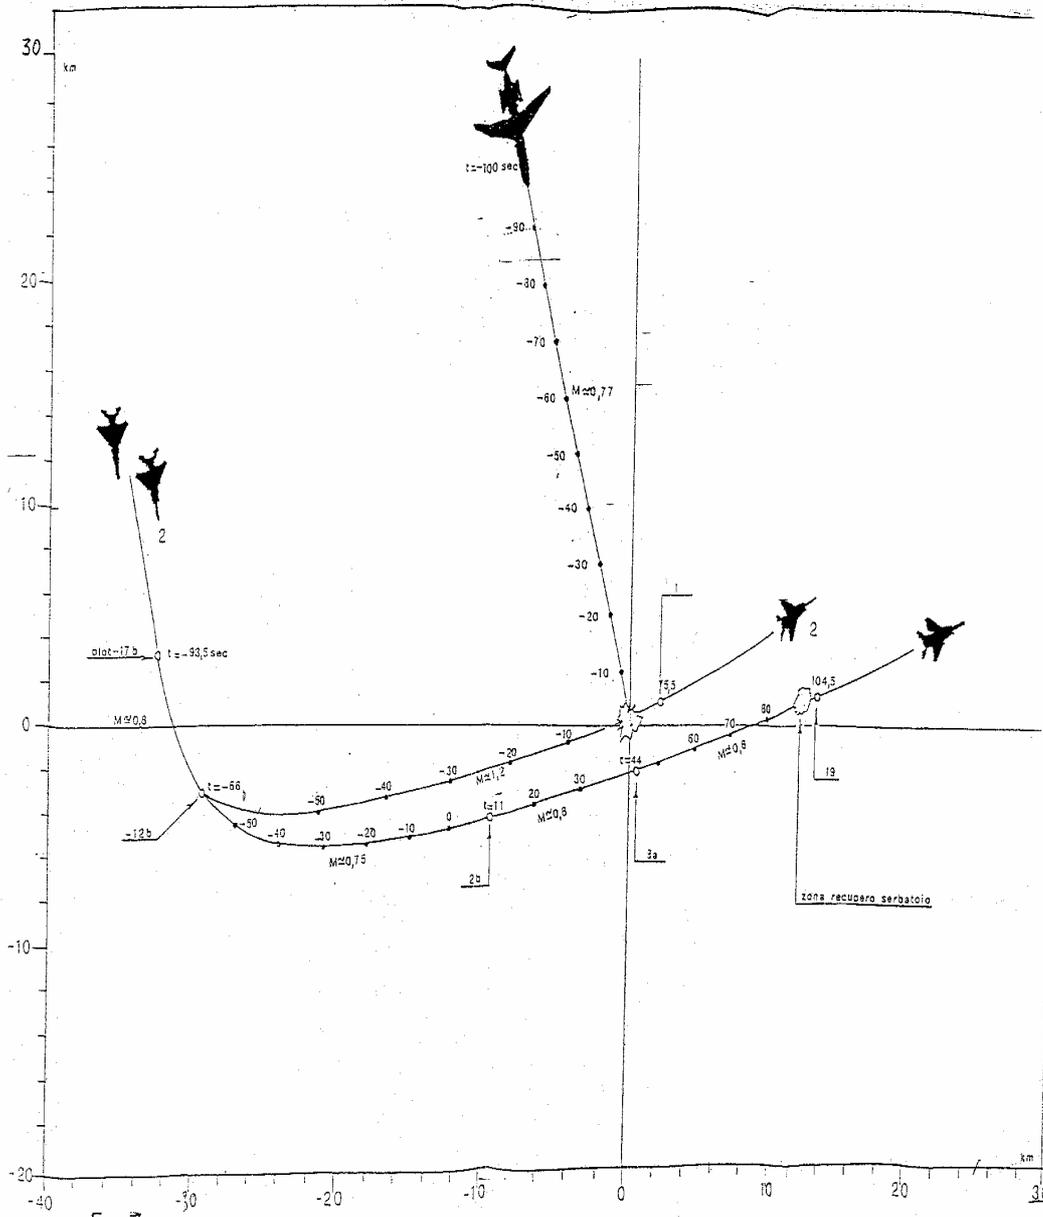
Fig. 3

“All'atto dell'elaborazione dell'ipotesi di quasi collisione, i PCH avevano a disposizione le analisi effettuate dagli specialisti nell'ambito della PT i quali non avevano escluso che i ben noti plots -17b, -12b, 2b, 8a, 9a, 12, 13a, 19 potessero individuare uno scenario del tipo riportato in Fig.3 (Fig.VIII-10 di PT elaborata dai PCH) ma, su tale ipotesi, avevano avanzato forti riserve.

Inoltre, in base all'osservazione che una qualunque missione di riconoscimento e/o di intercettazione generalmente è effettuata da una coppia di velivoli, Casarosa e Held supponevano che la traiettoria individuata dai plots radar potesse essere percorsa da due velivoli secondo lo schema di Fig.3 (Fig.VIII-10 di PT), riuscendo, in questo modo, a giustificare anche l'esistenza del plot 1, non altrimenti interpretabile.

Il nuovo scenario di Fig.7 desumibile da quanto esposto nella NPR, ha invece consentito ai PCH di rimuovere le principali critiche di base formulate nei riguardi di essa principalmente derivanti dall'incertezza sulla presenza di velivoli nell'intorno del DC9, dalla possibilità che il velivolo 2 di Fig.3 avesse potuto determinare l'interferenza e dalla ipotizzata attenuazione degli effetti di interferenza derivante da fenomeni dinamici.
