Capitolo IV
L'ipotesi di abbattimento per missile.

1. Premessa.

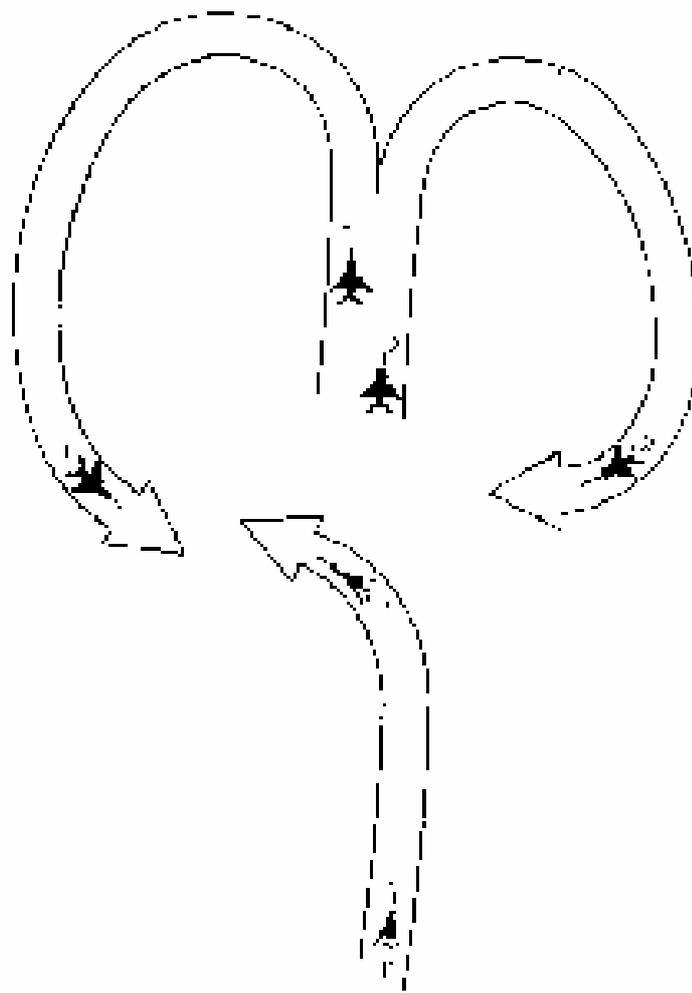
Fig.IX-15
Schema di traiettoria di attacco
"Defensive Spit"

Nella Fig.IX-15 è invece schematizzata una tipica traiettoria seguita dagli intercettori per attaccare un bersaglio che si trova alle loro spalle, indicata come “Defensive Spit”. Essi si dividono descrivendo due rotte circolari separate, in modo che il bersaglio sia costretto ad attaccare uno dei due intercettori. Il secondo intercettore resta così libero di scegliere la migliore traiettoria di attacco.

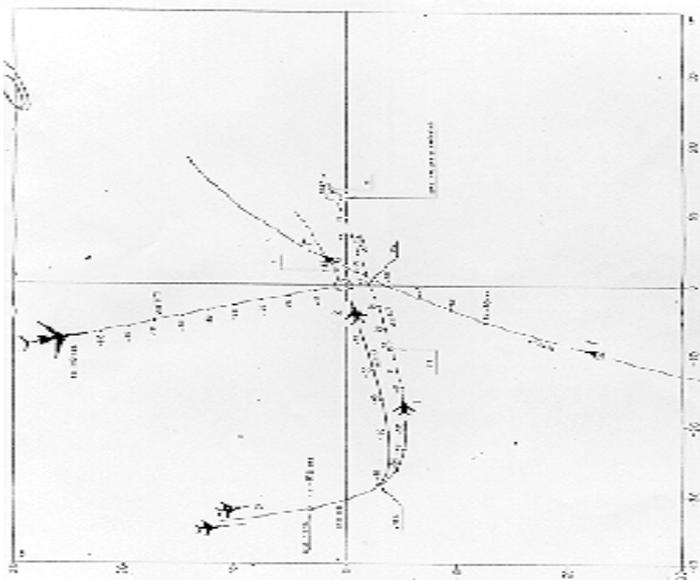
Fig.IX-17

Una ipotesi alternativa potrebbe essere che i velivoli 1 e 2 di Fig.VIII-10 stessero conducendo un attacco secondo lo schema di Fig.IX-14a), diretto, cioè, contro eventuali bersagli provenienti da Sud, secondo lo schema indicato in Fig.IX-17.

Ipotesi di attacco a bersaglio diverso dal DC9 - Schema di scenario -
