RELAZIONE  
DELLA COMMISSIONE D'INCHIESTA  
TECNICA FORMALE  
INCIVOLO A/M DC9 I-TIGI

GIORNO 27 GIUGNO 1980

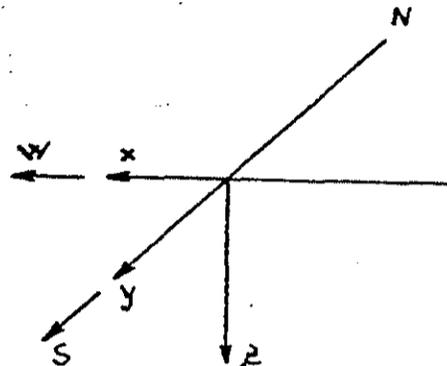
- x, y e z coordinate della posizione del relitto nel sistema di riferimento
- $\rho$  densità dell'aria (funzione della quota secondo la legge dell'aria tipo internazionale)
- $C_D$  coefficiente di resistenza
- S superficie di riferimento del coefficiente di resistenza
- m massa del velivolo
- g accelerazione di gravità
- $W_x$ ,  $W_y$  e  $W_z$  componenti della velocità del vento (assunti costanti e pari a  $W_x = 96.60$  Kts,  $W_y = 25.90$  Kts,  $W_z = 0$ )

Si noti come il parametro che caratterizza il contributo dell'aerodinamica sia costituito dalla combinazione  $\frac{CDS}{M}$ .
