Capitolo LVI
Commenti sulla Misiti e sulle consulenze depositate durante il suo corso.

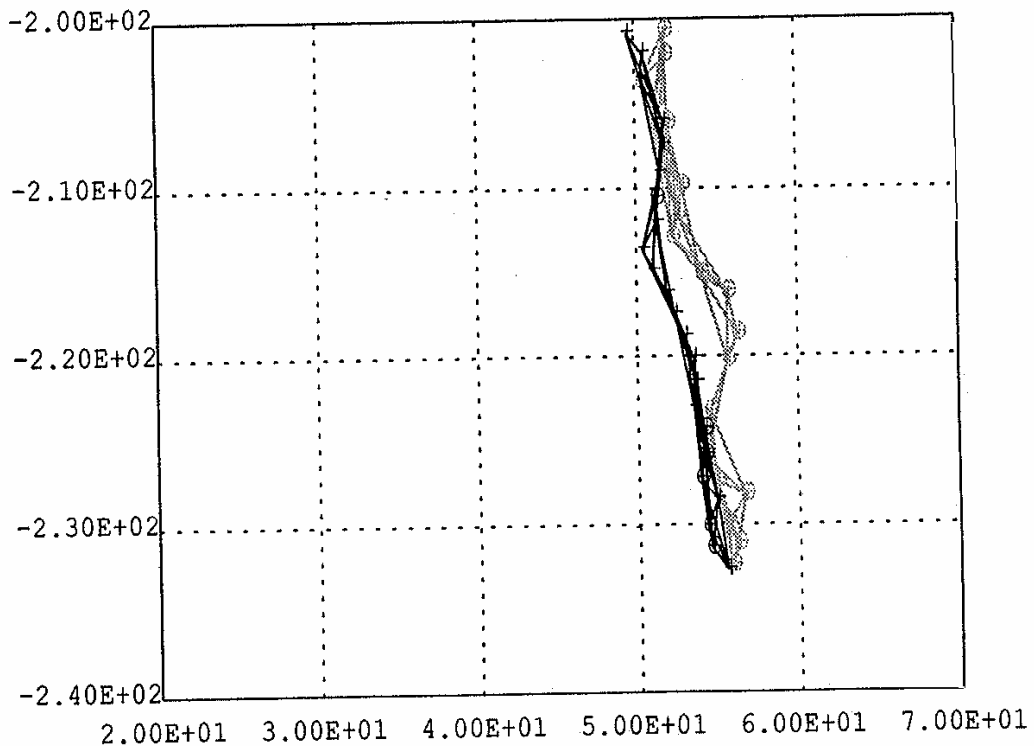
Fig. 2.6.7

File: m3a103.dat - Marconi 3 - [109b,81b][92][75][59,47] (grigio)

File: s0a.dat - Selenia misto (nero)

I dati radar non forniscono ovviamente elementi aggiuntivi in grado di identificare l'oggetto a cui sono da attribuire le anomalie rilevate; tuttavia, osservando le traiettorie di fig.2.6.7, si può ritenere che tale oggetto si trovasse, prima del periodo di tempo considerato, assai vicino al DC9 Itavia, tanto da non produrre differenze significative fra le traiettorie; per qualche ragione non identificabile, tale oggetto ha quindi manovrato

Si può pertanto concludere che l'analisi differenziata dei rilevamenti di radar primario e secondario, consente di formulare, su solide basi, l'ipotesi che un secondo aereo, privo di transponder attivo, affiancasse il DC9 Itavia nella fase finale del volo prima dell'incidente.

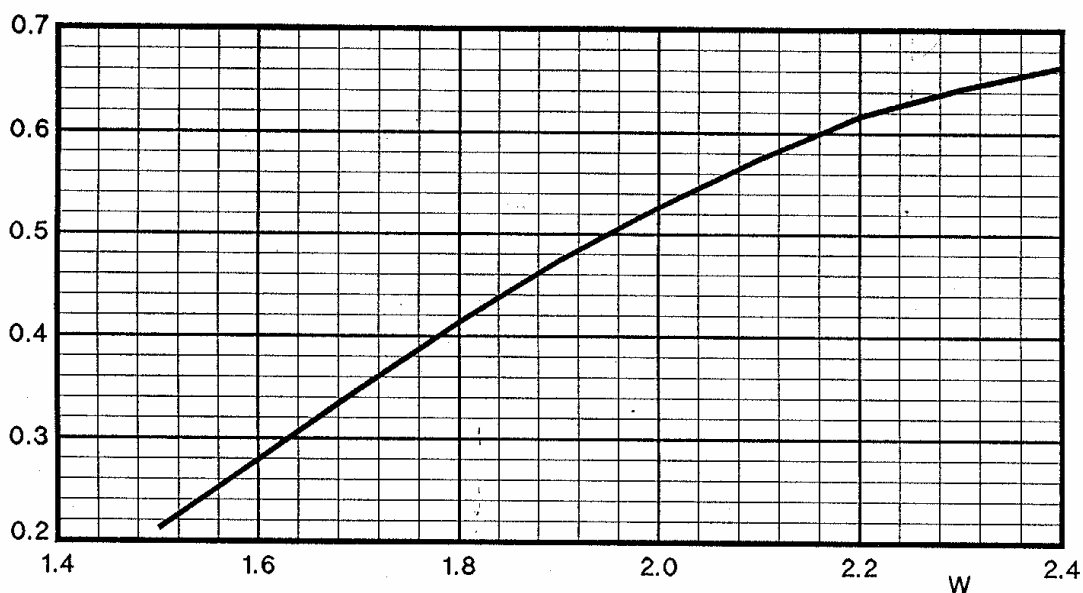
Figura A.8

Allo scopo di ridurre tale rischio, si può modificare il test in modo da far sì che, per tutti i valori di R_0 , inferiori al valore critico la probabilità di superamento del test sia maggiore o uguale al 50%. Ciò può essere ottenuto aumentando la soglia W di accettazione per il test, il che equivale, a parità di differenza fra i tempi di osservazione, ad aumentare la velocità limite. Infatti è facile dimostrare che la $P_T(R_0)$, calcolata per un determinato valore di R_0 , è funzione crescente della soglia di accettazione W . La figura A.8 mostra la $P_T(R_0)$, calcolata per $R_0=1375$ m, al variare della soglia W .

$P_T(R_0)$ per $R_0 = 1375$ m

Il valore ottimale della soglia di accettazione W è allora quello che fa sì che per R_0 pari al valore critico la probabilità di accettazione sia pari a

0.5. Dal grafico della figura A.8 si ricava il valore $W=1950\text{m}$, il che equivale ad adottare una velocità di 390 m/s ; tale valore sarà nel seguito arrotondato a 400 m/s (corrispondente a $W=2000\text{m}$).

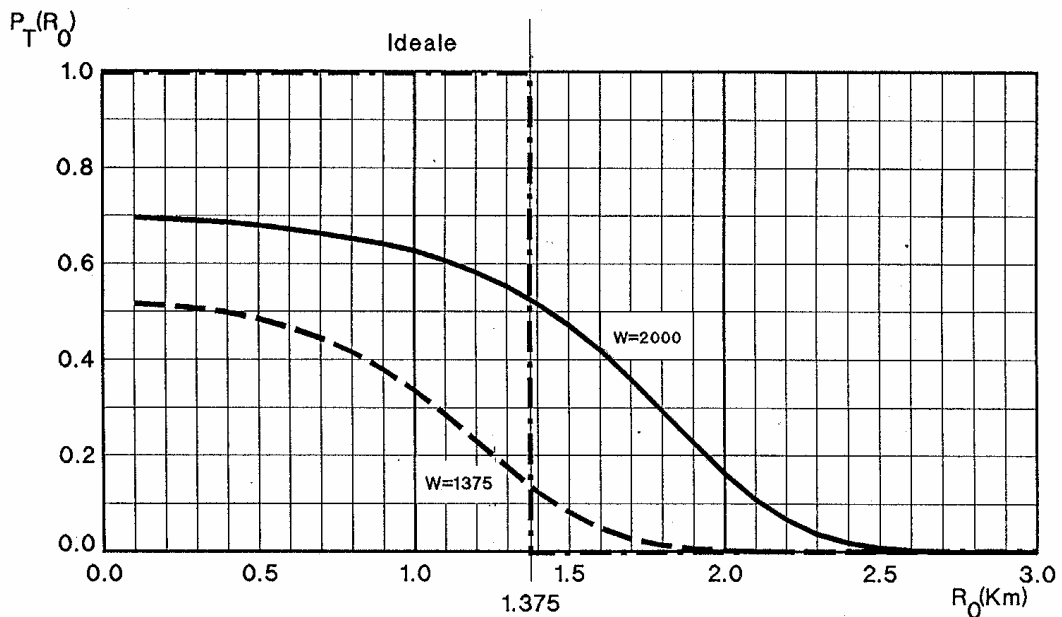
Figura A.7

La corrispondente curva di $P_T(R_0)$ con $W=2000$ è rappresentata nella figura A.7 a tratto pieno. In questo caso la probabilità di superamento del test per R_0 compreso nel campo di interesse $0-1375\text{m}$. varia da un massimo di 0.7 a un minimo di 0.52 , che rende quindi accettabile il test per la verifica della congruenza fra i punti rilevati.

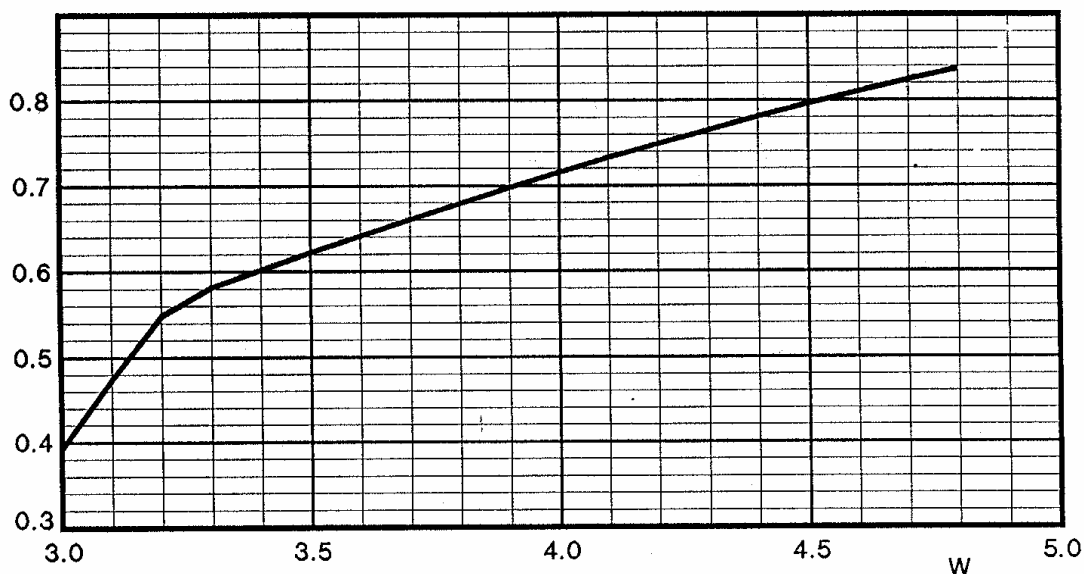
Figura A.9

Per la ricerca della soglia ottimale di accettazione si può seguire la stessa procedura illustrata precedentemente; nella figura A.9 è rappresentata la $P_T(R_0)$, calcolata per $R_0=2750\text{m}$, al variare della soglia W .

$P_T(R_0)$ per $R_0 = 2750$ m

Dalla figura si ricava che il valore ottimale della soglia di accettazione W (cioè quello che fa sì che la probabilità di accettazione sia pari a 0.5) risulta essere $W=3130$ m, che corrisponde ad una velocità di 313m/s.

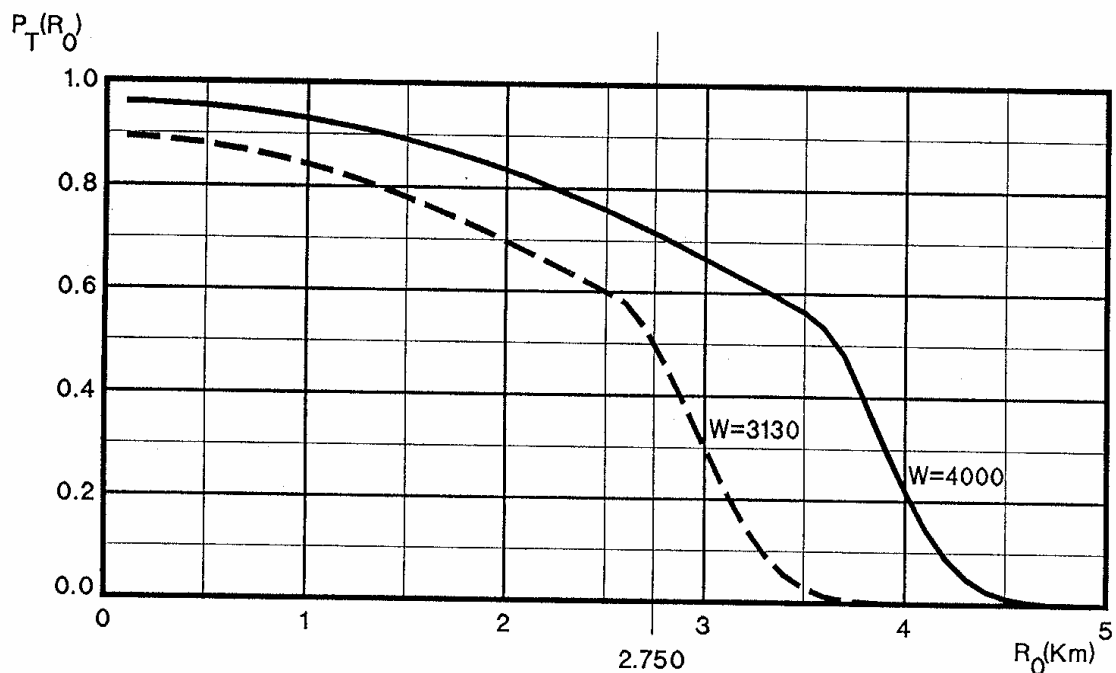
Figura A.10

Nella figura A.10 sono rappresentate le curve di $P_T(R_0)$ al variare di R , per $W=3130$ m (valore ottimale) e $W=4000$ m (valore adottato). Da esse si può vedere che l'adozione del valore di 4000m per la soglia di accettazione del test equivale a spostare a 370m/s la velocità massima considerata nel test di congruenza, aumentando la probabilità di considerare congruenti coppie di punti che in realtà non lo sono rispetto alla velocità base di 275m/s. Data la natura del test, teso ad eliminare punti non congruenti, questo tipo di errore (che non aumenta il rischio di eliminare per errore punti che non dovrebbero essere eliminati) appare accettabile, e comunque ampiamente giustificato dalla semplificazione operativa nell'applicazione del test.

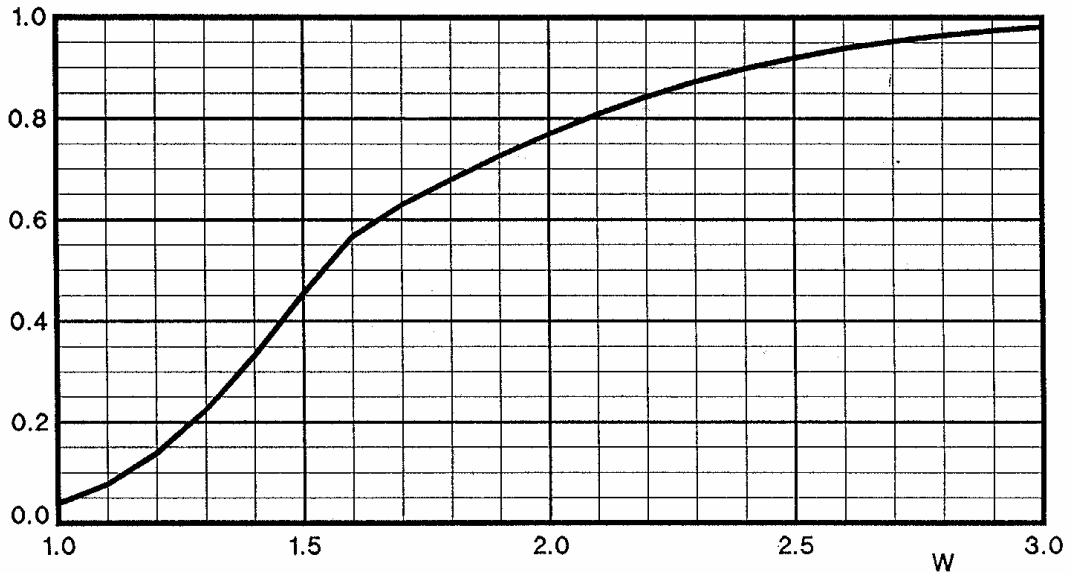
Figura A.11

standard. Si ottiene il valore ottimale della soglia W pari a 1550m, corrispondente ad una velocità di test pari a 310m/s.

$P_T(R_0)$ per $R_0 = 1375$ m

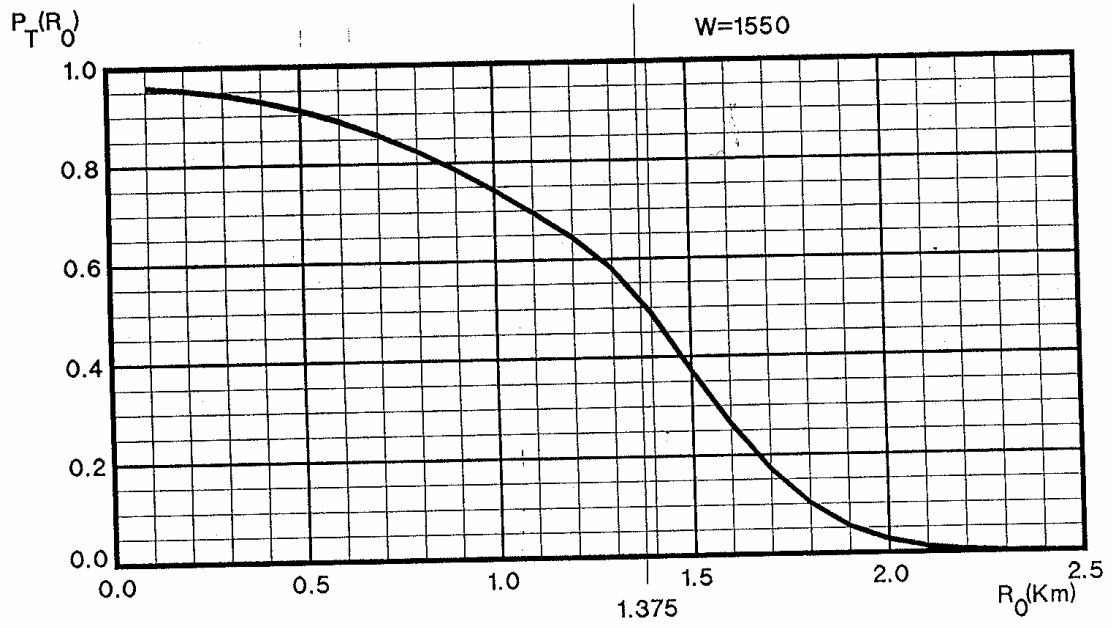
Figura A.12

Nella figura A.12 è rappresentata la curva di $P_T(R_0)$ al variare di R_0 per $W=1550$ m (valore ottimale).

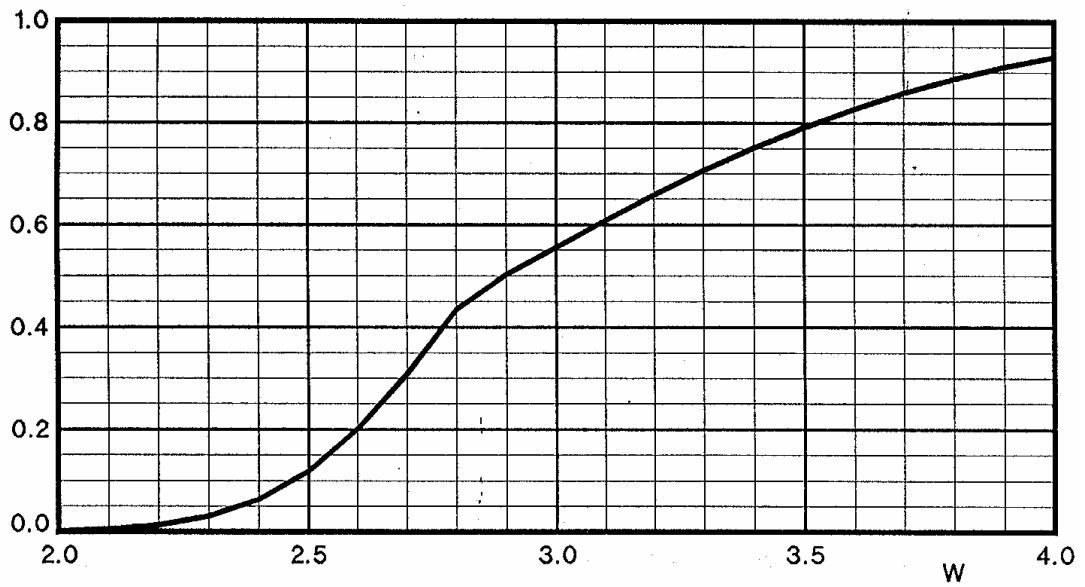
Figura A.13

$P_T(R_0)$ per $R_0 = 2750$ m

Dalla figura si ricava che il valore ottimale della soglia di accettazione W (cioè quello che fa sì che la probabilità di accettazione sia pari a 0.5) risulta essere $W=2900$ m, che corrisponde ad una velocità di 290m/s.

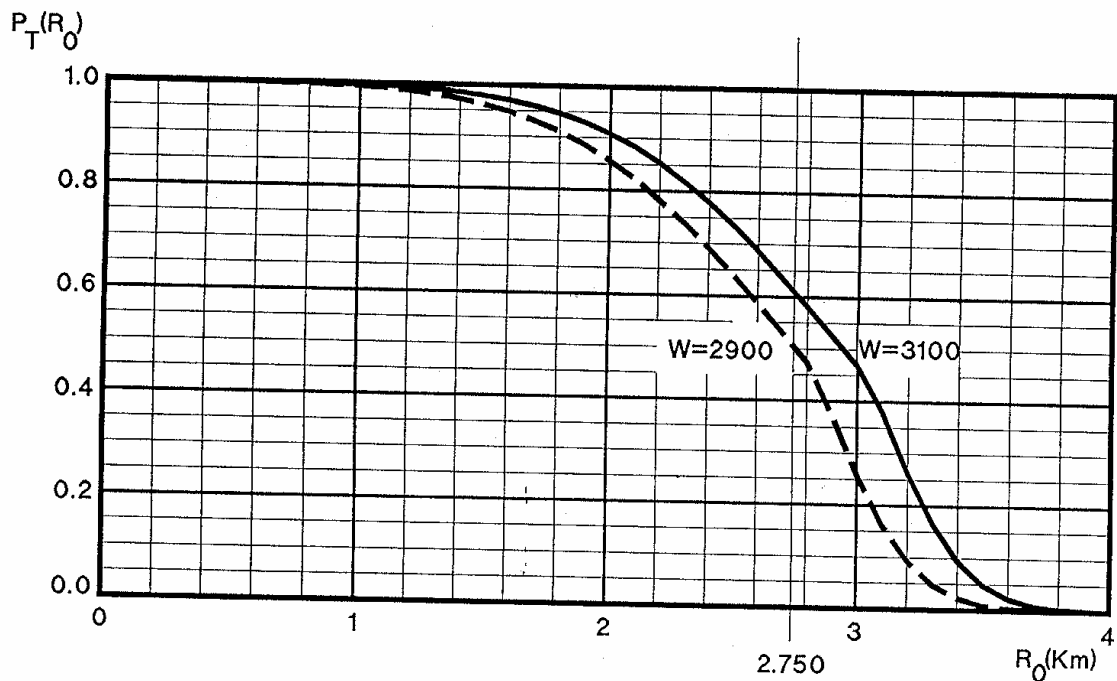
Figura A.14

Nella figura A.14 sono rappresentate le curve di $P_T(R_0)$ al variare di R , per $W=2900\text{m}$ (valore ottimale) e $W=3100\text{m}$ (valore adottato). Da esse si può vedere che l'adozione del valore di 3100m per la soglia di accettazione del test equivale a spostare a 310m/s la velocità massima considerata nel test di congruenza, aumentando la probabilità di considerare congruenti coppie di punti che in realtà non lo sono rispetto alla velocità base di 275m/s . Valgono anche in questo caso le motivazioni che giustificano l'adozione di una unica velocità per il test di congruenza.

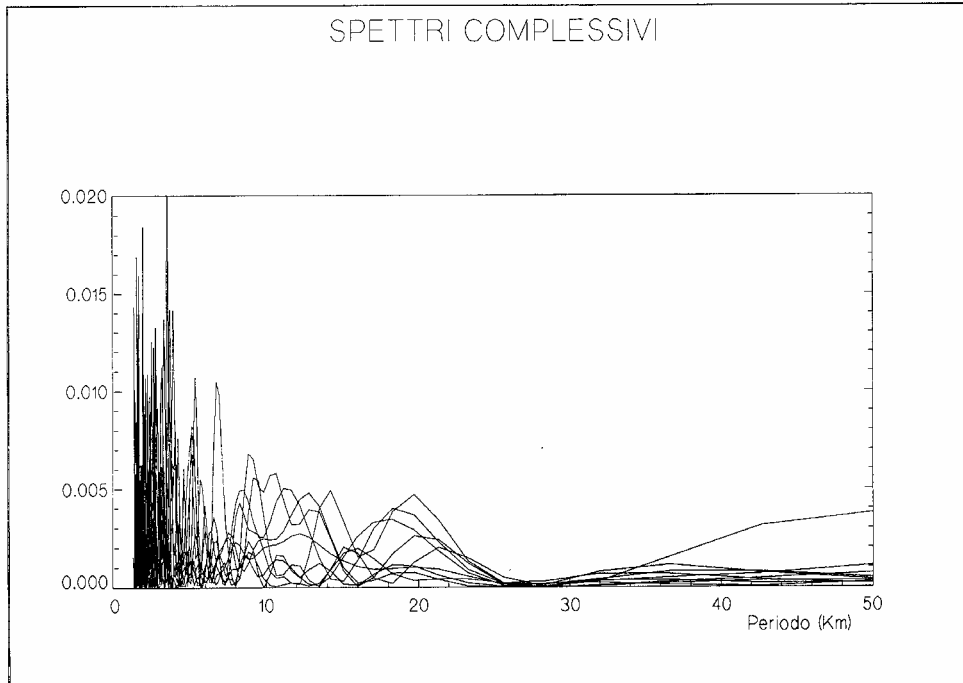
Fig. A. 2. 38

L'insieme dei 10 spettri rilevati costituisce comunque un insieme sufficientemente rappresentativo delle caratteristiche delle fluttuazioni

tipiche dei rilevamenti azimutali, utilizzabile come termine di paragone per l'interpretazione delle fluttuazioni rilevate sulla traiettoria 1136 (aereo Itavia). Tale insieme è rappresentato nella figura A.2.38.
